Røreks gate 4 C, 2316 HAMAR

Nøkkelinformasjon

Salgsobjekt: Enebolig

Tilstandsrapport

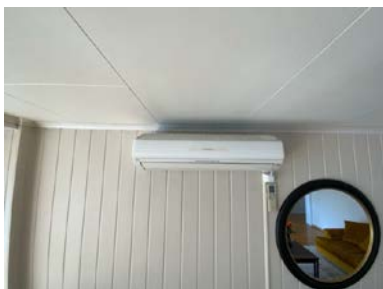
- Det er ikke behov for utbedringstiltak siden varmesentralen fungerer i dag, men ut ifra alder kan skader plutselig oppstå på eldre anlegg.

Luft til luft varmpumpe i fra 2012.

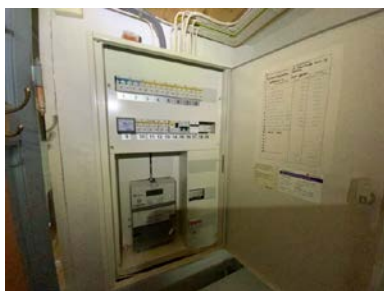
El-skap med automatsikringer.

På arbeider utført på det elektriske anlegg etter 1999 skal det foreligge en samsvarserklæring. Dersom dette mangler, kan det innebære en mangel ved eiendommen. Alt arbeid på elektriske anlegg skal utføres av en el-virksomhet som er registrert i myndighetenes sentrale register. <https://innmelding.dsb.no/elvirksomhetsregisteret/privatsok>. Jeg anbefaler utvidet kontroll utført av registrert elektroinstallasjonsvirksomhet.
