Tilstandsrapport

📍 Bjørnebærvegen 24, 2409 ELVERUM

Befaringsdato: 05.03.2024

Enebolig - Byggeår: 1976

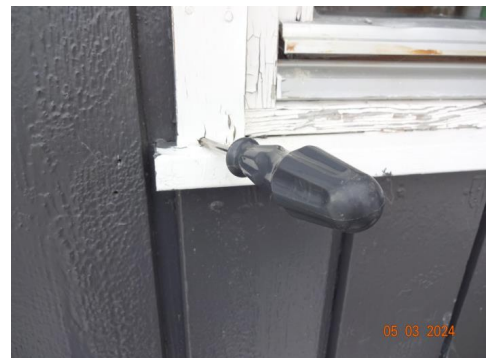
- Det er ingen eller liten lufting i nedre kant av kledning mot grunnmur.
Steder med noe fuktopptrekk og råte-forvitringsskader i panelender ned på vannbrett ved vinduer.

Må påregne enkelte utskiftninger.

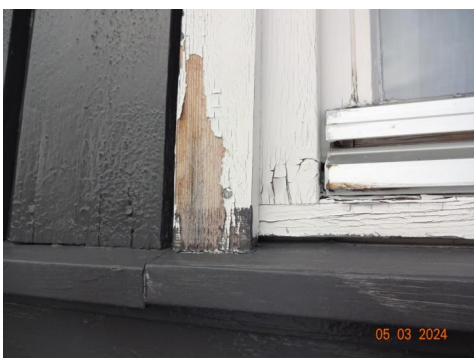
- Det er påvist avvik rundt innsettsdetaljer.
- Karmene i vinduer er slitte og det er sprekker i trevirket.

- Det må påregnes noe vedlikehold og at enkelte vinduer må skiftes ut.
- Det bør gjøres tiltak for å lukke avviket.

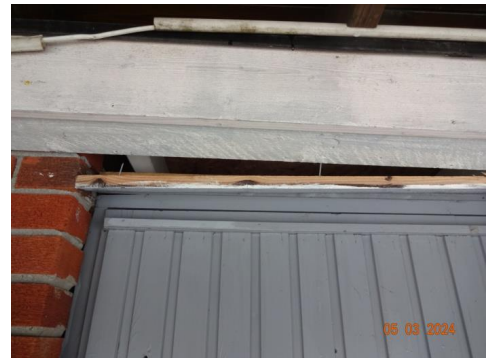
Det er påvist riss i yttervegg.

- Det må foretas tiltak for å lukke avviket.

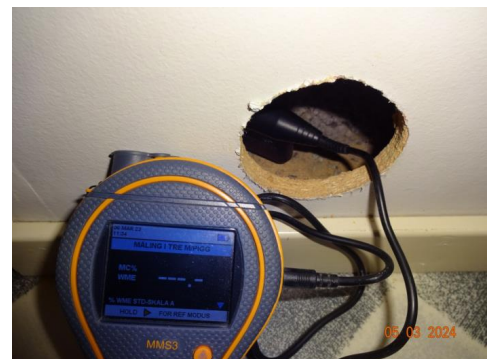
Hulltaking er foretatt nederst på delevegg mot våtsonen. Ved bruk av fuktmåler ble det ikke registrert unormale verdier.

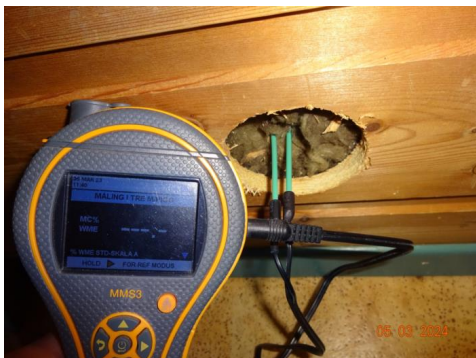
Hulltaking er foretatt nederst på delevegg mot våtsonen. Ved bruk av fuktmåler ble det ikke registrert unormale verdier.

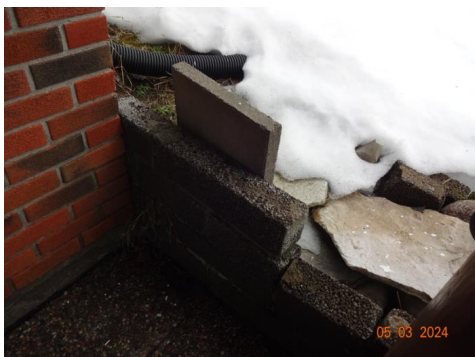
! TG IU Terrengforhold

Snødekte forhold derav vanskelig å besiktige.
