Bjørnebærvegen 24, 2409 ELVERUM

**Trivelig og stor familiebolig like ved bymarka i Stavåsen!
Et praktisk, godt og luftig hus med fin hage. Dobbelgarasje.**

Tilstandsrapport

ENEBOLIG

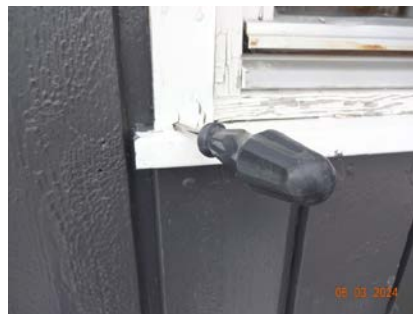
-Utvendig > Veggkonstruksjon: Det er ingen eller liten lufting i nedre kant av kledning mot grunnmur. Steder med noe fuktopptrekk og råte-forvitringsskader i panelender ned på vannbrett ved vinduer. Det bør foretas tiltak for å bedre lufting av kledningen. Må påregne enkelte utskiftninger. Kostnadsestimat: Under 10 000.

Må påregne enkelte utskiftninger.

Kostnadsestimat: Under 10 000

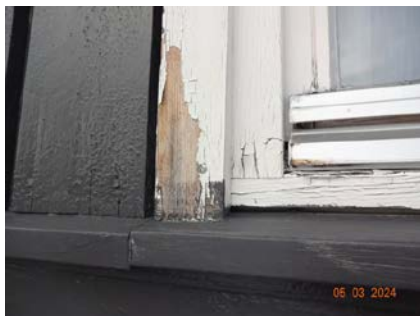
-Utvendig > Vinduer: Det er påvist avvik rundt innsettsdetaljer. Karmene i vinduer er slitte og det er sprekker i trevirket. Det må påregnes noe vedlikehold og at enkelte vinduer må skiftes ut. Det bør gjøres tiltak for å lukke avviket. Kostnadsestimat: 10 000 - 50 000.

- Det må påregnes noe vedlikehold og at enkelte vinduer må skiftes ut.
- Det bør gjøres tiltak for å lukke avviket.

Kostnadsestimat: 10 000 - 50 000

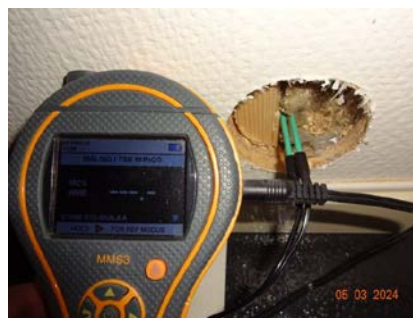
Antatt at boligen er fundamentert med støpte søiler til fast byggegrunn. Kjelleryttervegger av murte lettklinkerblokker. Enkelte kjelleryttervegger er utforet og kledd. Påforede kjellergulv og kjelleryttervegger er en risikokonstruksjon, da underliggende konstruksjonen ikke er tilgjengelig, kan skjule fukt, sprekker og diverse skader. Har erfaringsmessig hyppigere risiko for fuktskader. Hulltaking er foretatt og det er påvist dampspærre bak panel.

- Det er påvist indikasjoner på noe fuktgjennomtrenging inn i kjellermur.
- Det er påvist andre avvik:

Som generell regel anbefales det ikke å bruke innvendig dampspærre på kjelleryttervegger, når mer enn halve vegg høyden er under terreng, NBI anbefaling. Den normale fuktgjennomgang blir da hindret og fuktigheten blir stående i veggen. Antydninger til fukt målt i kjelleryttervegg, årsaken kan være mangler på fuktsikring og drenering.

- Det påviste fuktnivå gir grunn til å overvåke konstruksjonen jevnlig for å se utvikling over tid, og eventuelt foreta tiltak for å unngå fuktskader.

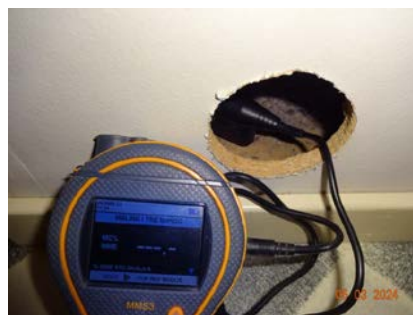
TG 1 Tilliggende konstruksjoner våtrom

Hulltaking er foretatt nederst på delevegg mot våtsonen. Ved bruk av fuktmåler ble det ikke registrert unormale verdier.

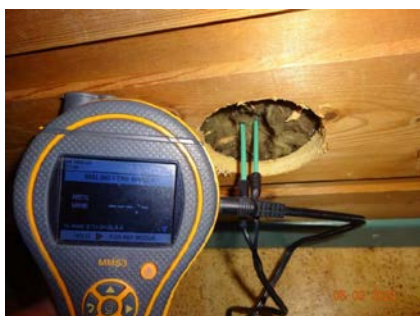
TG 1 Tilliggende konstruksjoner våtrom

Hulltaking er foretatt nederst på delevegg mot våtsonen. Ved bruk av fuktmåler ble det ikke registrert unormale verdier.

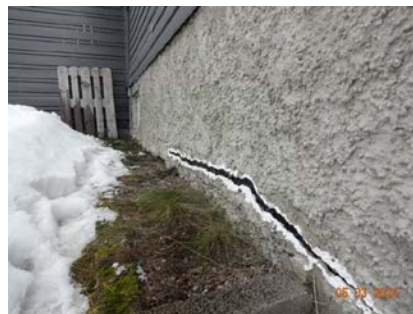
- Det er registrert skråriss som er symptom på setninger.
- Det er påvist sprekker/avskalinger i utvendig murpuss. Se bilder.

- Lokal utbedring må utføres.

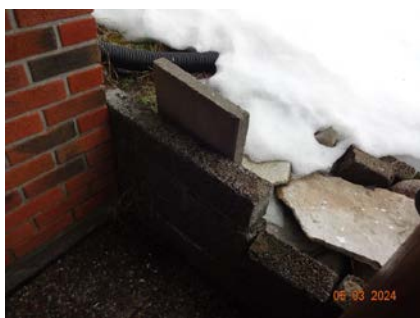
TO IU Terrenghold

Snødekte forhold derav vanskelig å besiktige.
