Dalvangvegen 20, 2270 FLISA

Befaringsdato: 06.09.2024

Tilstandsrapport

ENEBOLIG

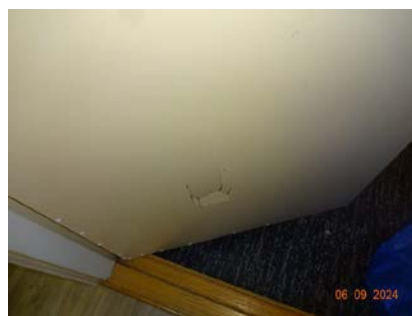
KJELLER > VASKEROM

VÅTROM

- Våtrommet må totalrenoveres. Alle forhold med tettesjikt, våtsone, sluk m.m. må dokumenteres.

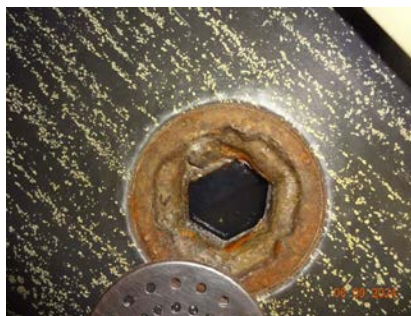
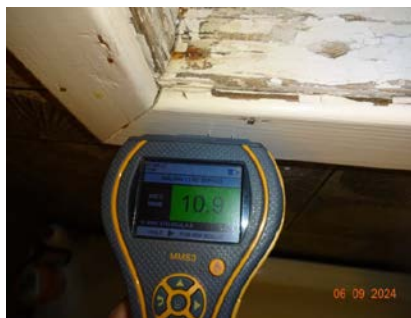
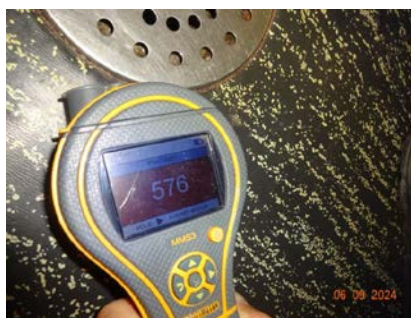
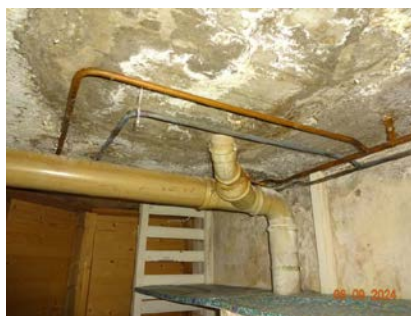
1. ETASJE > BAD

TG I Tilliggende konstruksjoner våtrom

Hulltaking er foretatt nederst på delevegg mot våtsonen. Ved bruk av fuktmåler ble det ikke registrert unormale verdier.

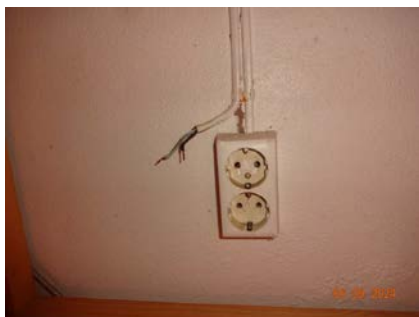
! TG 3 Branntekniske forhold

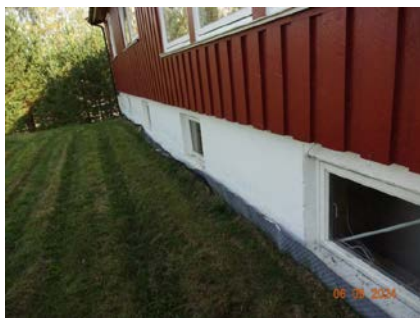
TG 2 Grunnmur og fundamenter

Antatt at boligen er fundamentert med støpte søiler til fast byggegrunn. Kjelleryttervegger av murte lettklinkerblokker.

- Lokal utbedring må utføres.
- Rekkverk/annen sikring på forstøtningsmur må settes opp/utbedres.

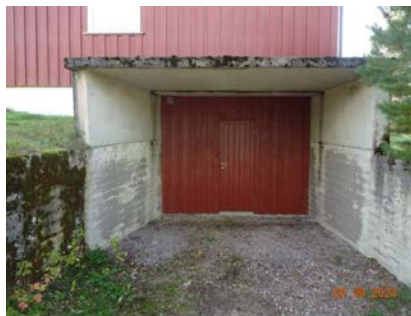
TG 2 Terrenghorhold

Ganske flatt terreng inn til boligen, bør være noe fall fra grunnmur. Anbefalt fall på terreng er 1:50 fra grunnmur.
