Tilstandsrapport - NS 3600

Skipsfjellvegen 163 3660 Rjukan

Rapport kode: 857131
Opprettet: 15.09.2024
Utskrift: 20.09.2024

Selveier fritidsbolig (leilighet) G - 303

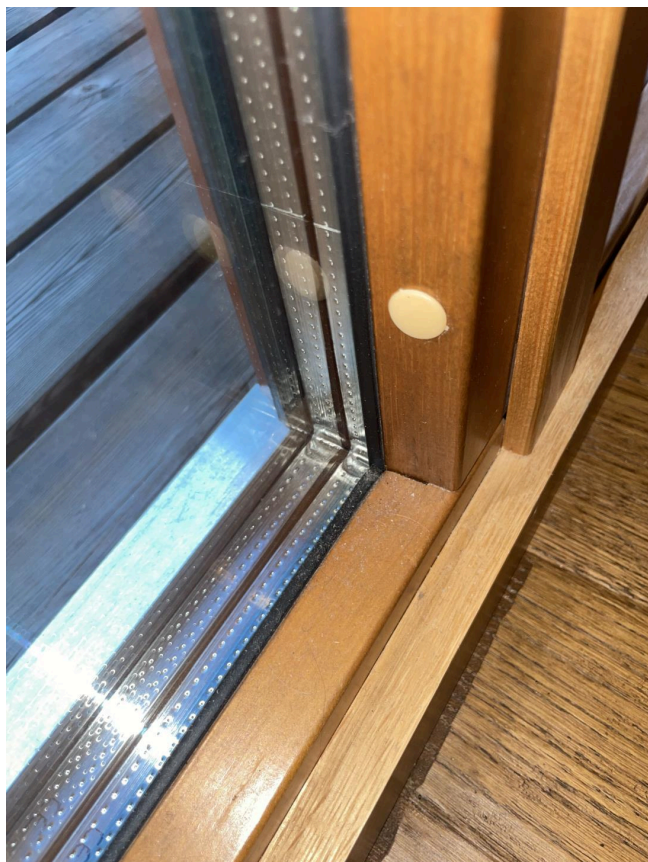
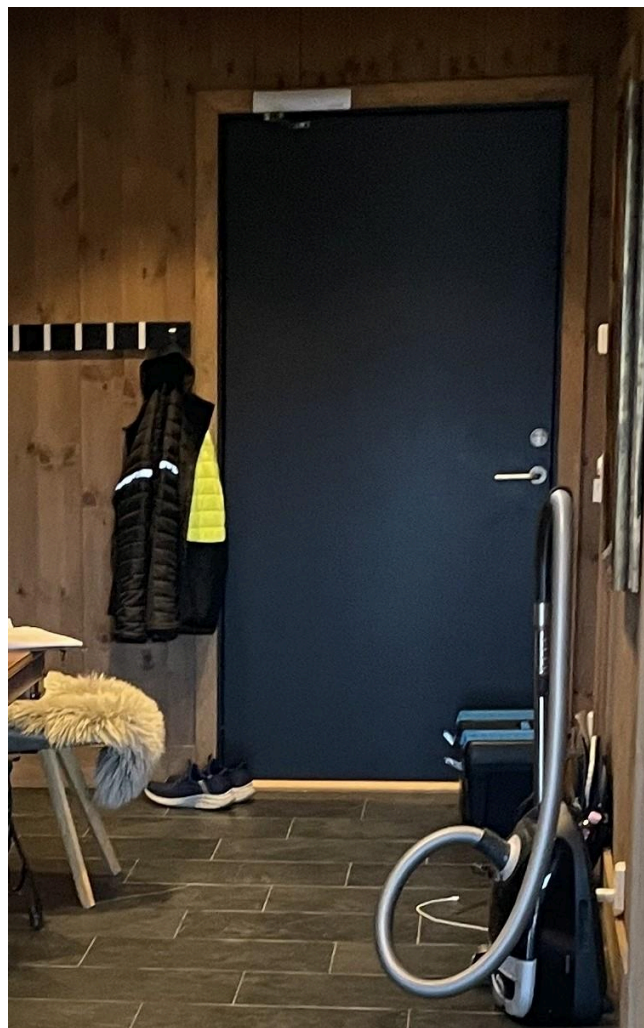
Ingen avvik. Dører/vinduers åpne og lukke funksjon har ingen avvik.

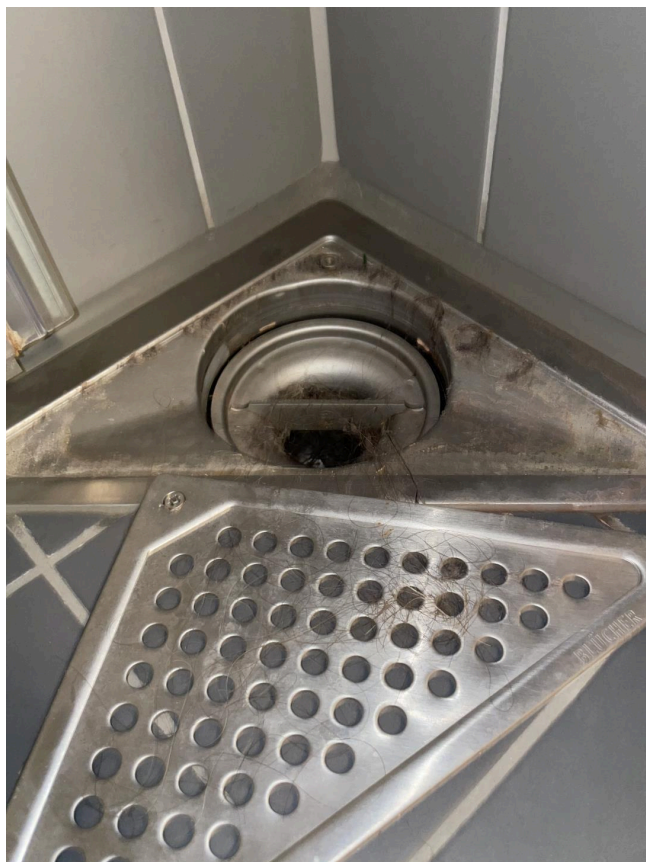
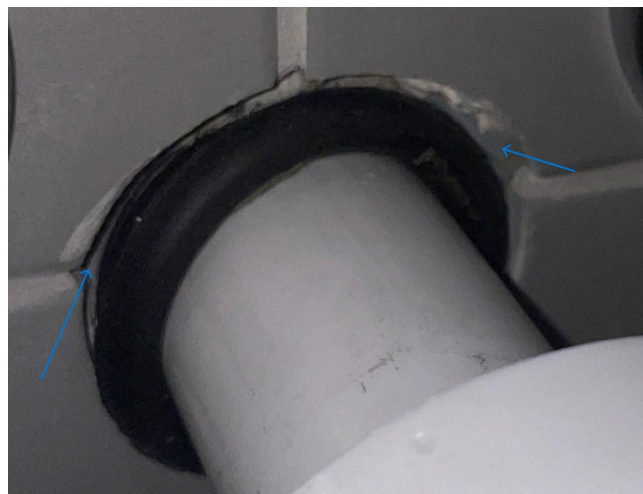
Det ble ikke observert noen form for lekkasje fra installasjonene, eller synlig avrenning fra vask på befaringsdagen.

Badet er et kabinett som er rom i rommet. Det ble søkt etter fukt på vegger og gulv, på utsiden av installasjonen. Ikke registrert fukt. på befaringsdagen.

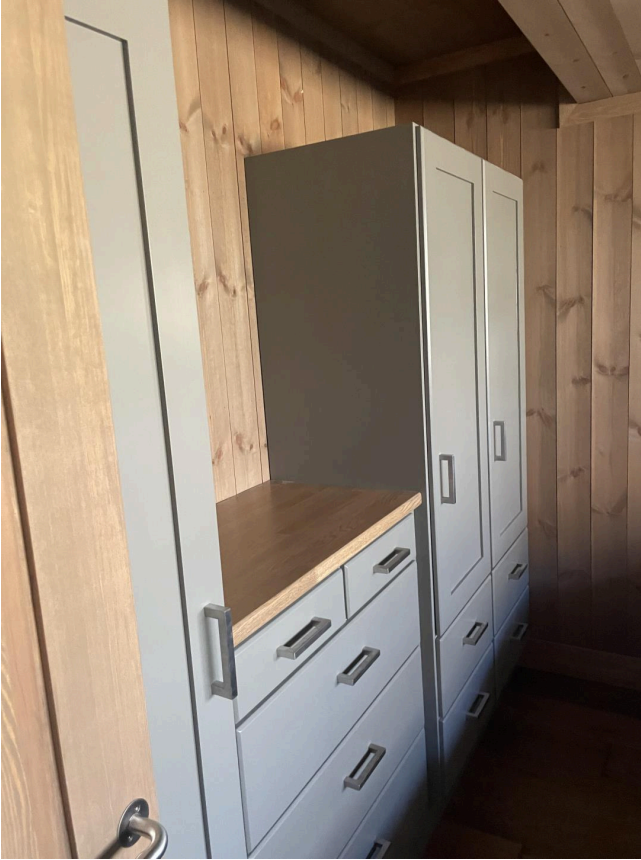
Innvendig dører av tre, som er behandlet tilsvarende vegger. Kun normal bruksslitasje/begrenset bruk.

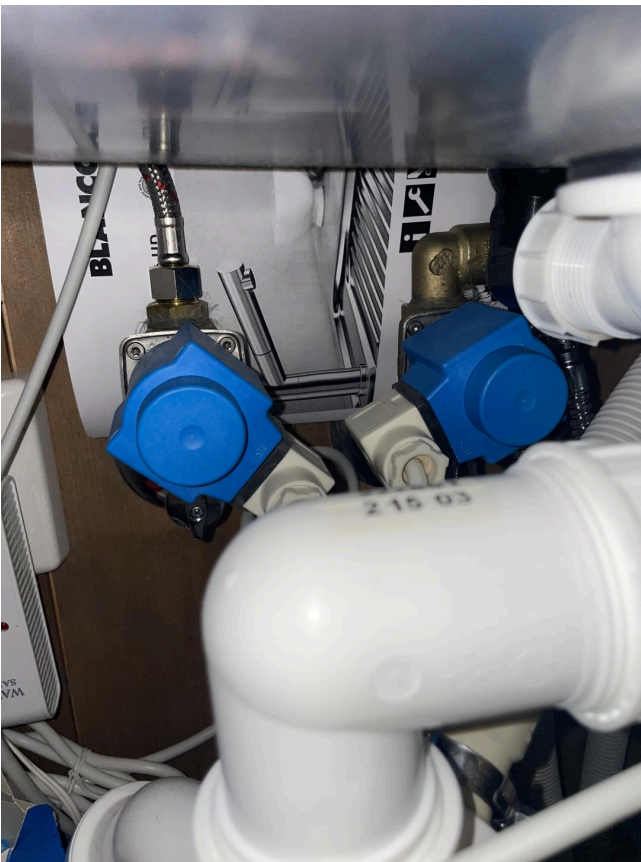
Kjøkken med glatte fronter.
Benkeplate av stein og integrert komfyr, platetopp, mikrobølgeovn, kjølfryseskap, vinkjøler og oppvaskmaskin.

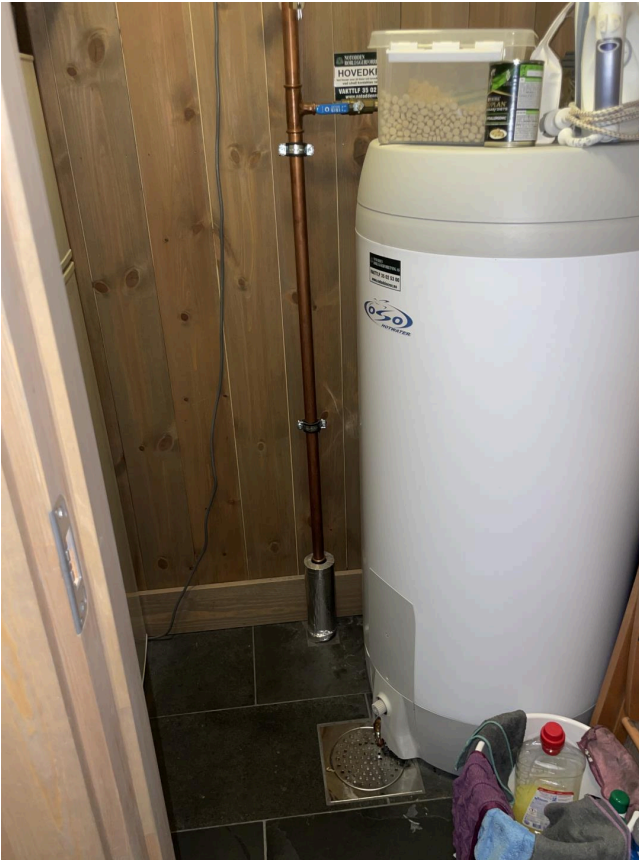
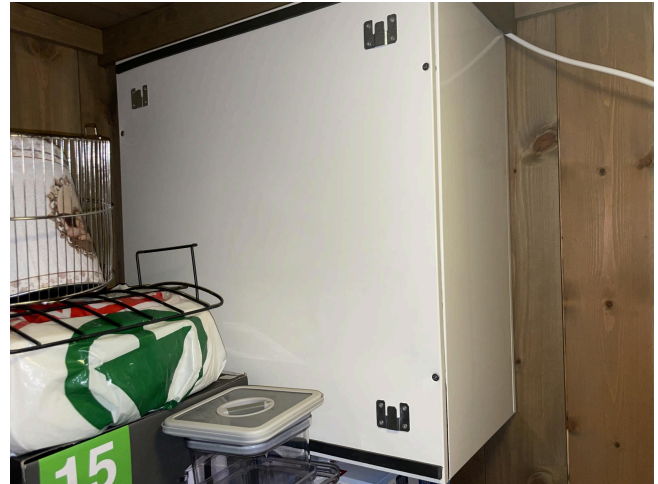
Normal levetid for plast, flerlags multirør 25 – 75 år (rør i rør).
Normal levetid for varmtvannsbereder rustfritt stål 15 – 30 år.
