Bjerkholtet 9, 8618 MO I RANA

**Enebolig med 3 soverom som har
usjenerende beliggenhet, fin utsikt
og lang solgang!**

Befaringsdato: 28.08.2025 Rapportdato: 08.09.2025 Oppdragsnr.: 10865-1392 Referansenummer: SO7540

Tilstandsrapport

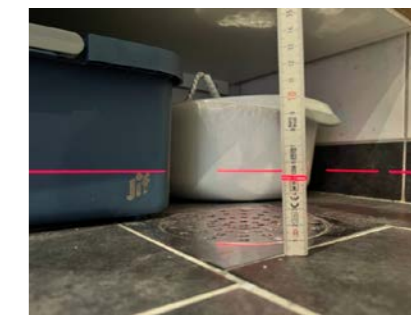
- Overflater må utbedres eller skiftes.
- Dersom tiltaket ikke utføres, kan dette over tid føre til at flisene løsner eller sprekker, spesielt ved belastning eller bevegelser i konstruksjonen.
- Fliser må skiftes.
- Det må gjøres tiltak for å utbedre avviket.
- Fuger bør skiftes ut.

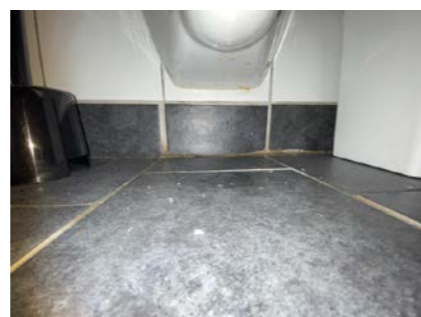
- Uten dreneringsløsning/lekkasjesikring kan lekkasjer pågå over lang tid uten å bli oppdaget. Dette kan føre til omfattende fuktskader i omkringliggende byggematerialer.
- Riss er vanligvis overfladiske skader i servantens overflate eller glasur. Konsekvensene av riss er hovedsakelig kosmetiske.

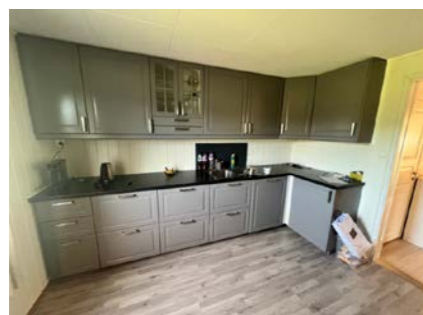
1. ETASJE > KJØKKEN

TG 1 Avtrekk

Det er kjøkkenventilator med avtrekk ut.

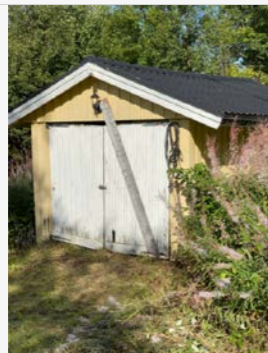
Garasje er fundamentert med enkel betongsøyler og gulvåser av tre belagt med tregulv. Uisolert bindingsverk, utvendig tekket med stående malt tømmermannskledning. Saltak takkonstruksjon av tre. Profilerte takplater av stål. Dobbel labankport i tre. Innlagt strøm i garasjen.

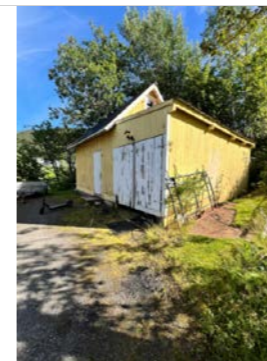
Garasje/uthus

Bygningsmassen har et stort etterslep på vedlikeholdssiden.
