Vestmarkveien 307, 3271 LARVIK

**Idyllisk og sjarmerende eiendom  
med renoveringsbehov.  
Landlig beliggenhet på romslig  
tomt, med nyere anneks fra 2019.**

# Tilstandsrapport

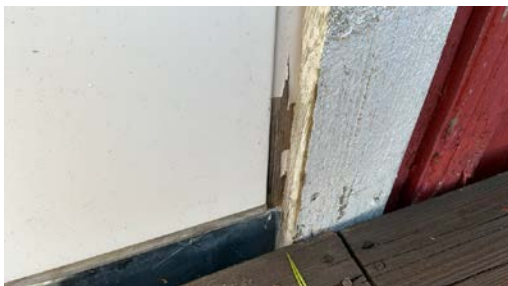
Eksempel på karm i dør som er værslitt

Det må påregnes noe vedlikehold, og det bør vurderes om enkelte/alle dørene må skiftes ut i forbindelse med evt. klednings- og vindusutskifting. Overvåk tilstanden jevnlig, spesielt hovedytterdøren, med tanke på at regnvann kan trenge inn på gulvet. Oppstår dette problemet, bør døren byttes ut.

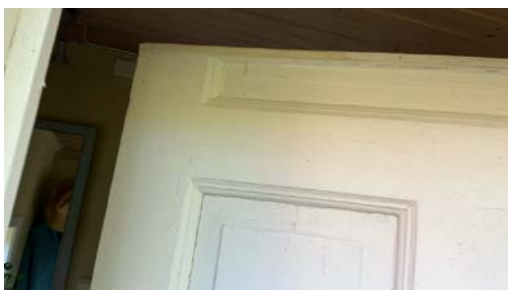
Ytterdør kappet av på høyden.

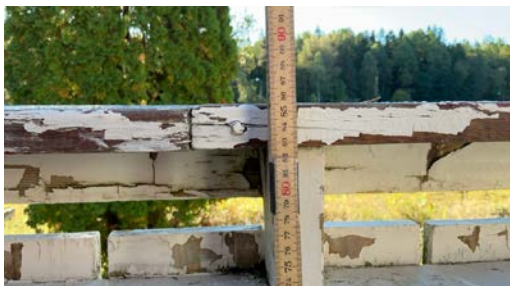
Rekkverk for lavt

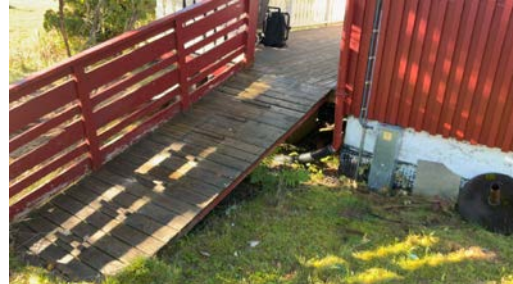
Det er ikke montert rekkverk.

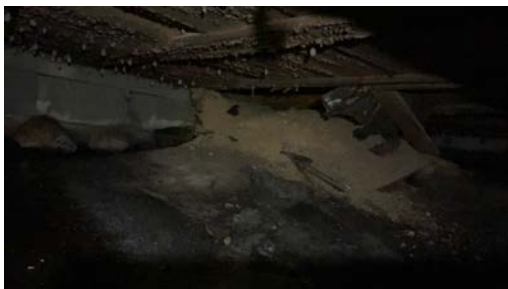
Stubloft har rast ned, råte registrert
