Tilstandsrapport

Rekkehus

Ammerudveien 168, 0958 OSLO

Rapportdato: 22.05.2026

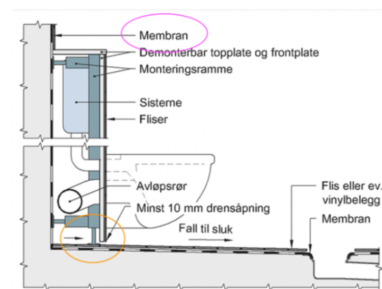
Fig. 63
Eksempel på løsning med installasjonsvegg inne i våtrommet

- Ved implementering av innebygget sisterner var det ikke krav om lekkasjesikring, konstruksjonen bør jevnlig observeres.

Uten dreneringsløsning/lekkasjesikring kan lekkasjer pågå over tid uten å bli oppdaget. Dette kan føre til fuktskader i omkringliggende byggematerialer. Drensåpning bør etableres.
