Velkommen til Ammerudveien 168 - et flott og velholdt rekkehus rett ved marka!

Ammerudveien 168
1. Etasje

Tilstandsrapport

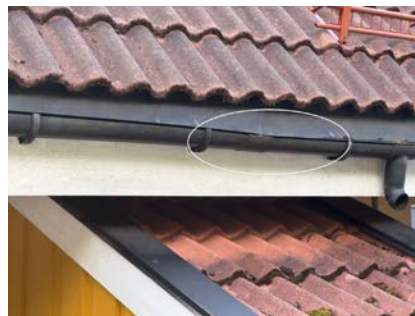
Takrenne har en svanke.

Takrenne bør rettes opp. Vann bør ledes kontrollert mot nedløp.

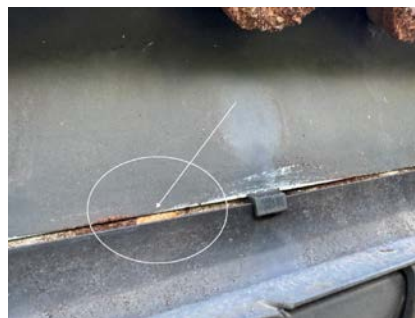
Manglende dekning mellom bordtaksbeslag og takrenne.

- Andre tiltak:
Bordtaksbeslag bør byttes. Vann kan renne bak rennen og ned langs forkantbordet.
