Velkommen til Ammerudveien 168 - et flott og velholdt rekkehus rett ved marka!

Ammerudveien 168
1. Etasje

Tilstandsrapport

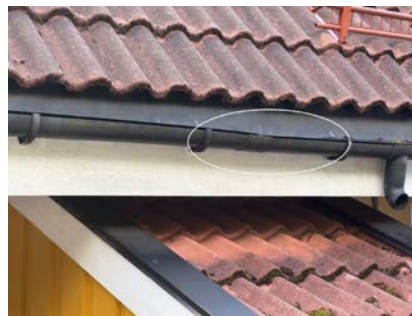
Takrenne har en svanke.

Takrenne bør rettes opp. Vann bør ledes kontrollert mot nedløp.

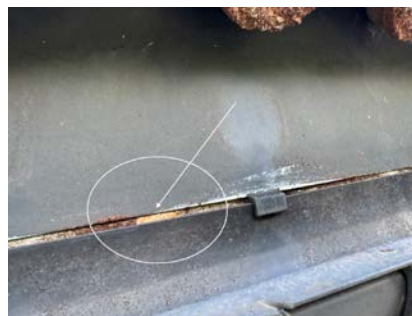
Manglende dekning mellom bordtaksbeslag og takrenne.

- Andre tiltak:
Bordtaksbeslag bør byttes. Vann kan renne bak rennen og ned langs forkantbordet.

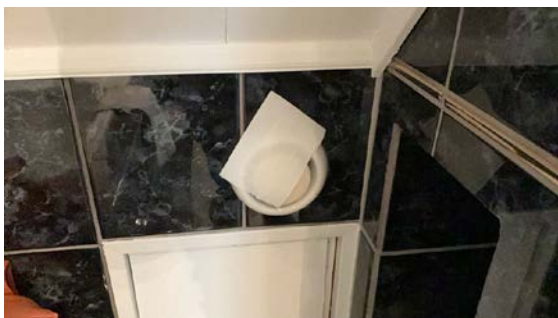
2. ETASJE > BAD

Test av avtrekk. Papiret henger.
