Tilstandsrapport

Enebolig

Vestbyvegen 41 , 2270 FLISA

Befaringsdato: 10.05.2026

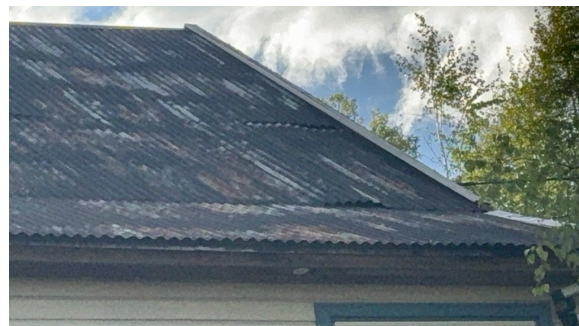
TG.2 Nedløp og beslag

Vurdering av avvik:

- Det er avvik:

Mangel på beslag og takrenner medfører økte fuktbelastninger på omkringliggende konstruksjoner.
