Vestbyvegen 41, 2270 FLISA

LAUTA

Nøkkelinformasjon

Salgsobjekt: Enebolig
Eierform: Eiet
Byggeår: 1950
BRA-i/BRA Total 151/151 kvm
Tomtstr.: 2 423.2 kvm
Soverom: 3
Gnr./bnr. Gnr. 111, bnr. 11
Oppdragsnr.: 1212260045

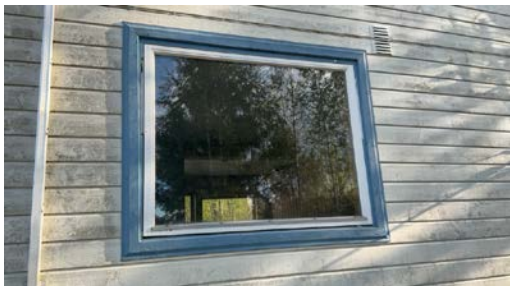
Vinduer har omramminger i stedet for vannbrettbeslag.

Etter hvert som vinduer skiftes anbefales det etablering av vannbrett over og under vinduer.

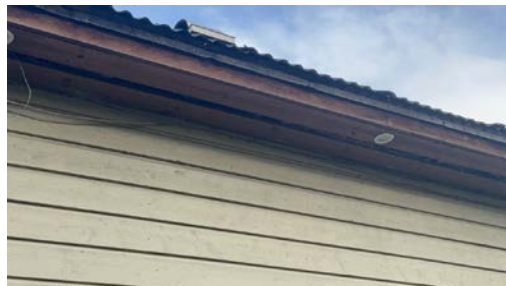
Det er ikke takrenner og beslag

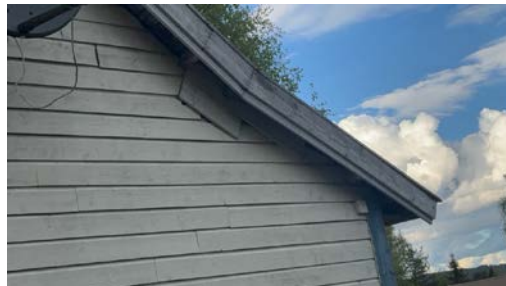
Stedvis enkle og manglende tilslutninger.

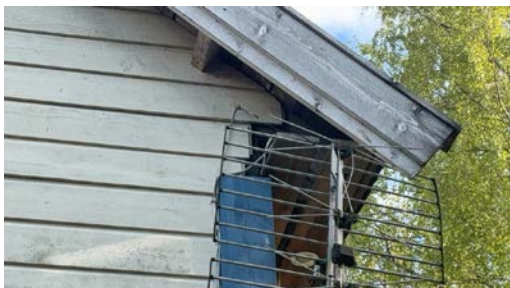
Eksempel på uferdig overgang

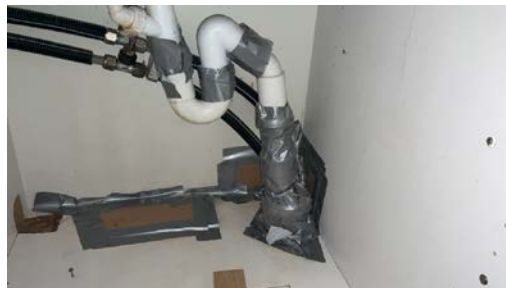
Mye tape rundt avløpsrør på kjøkken.
