# Tilstandsrapport

Leilighet i 1. etg. i flermannsbolig

Meteorveien 39A , 3113 TØNSBERG

Befaringsdato: 29.01.2026

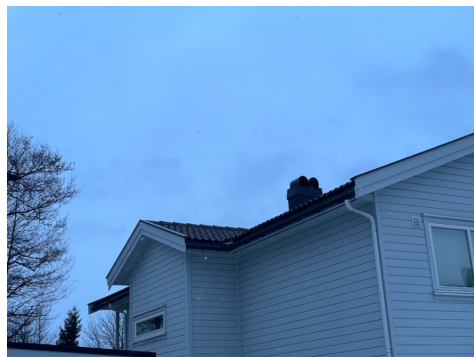
### ! TG 1 Veggkonstruksjon

Boligen er oppført med bindingsverk i tre med liggende trekledning. Selger opplyser at trekledning sist ble malt i 2019.

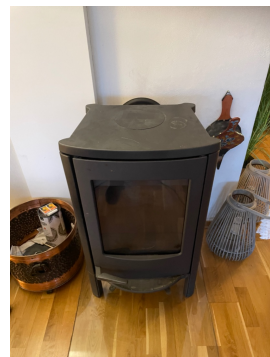
### ! TG 1 Pipe og ildsted

Pipe i Leca e.l. som er pusset. Det er vedovn og sotluke i stue.

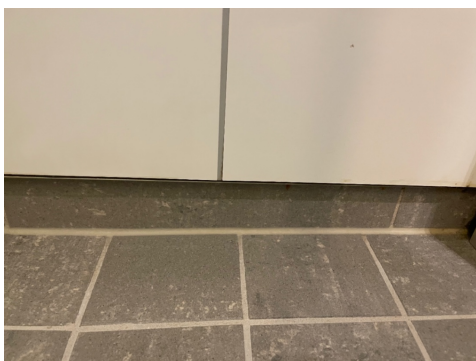
Nederst på veggene i dusjsonen er overgangen mellom veggplater og aluminiumslist ikke tett med silikon eller tilsvarende. Utenfor dusjsonen er det ikke montert aluminiumslist nederst på veggplatene. Manglende silikon og aluminiumslist medfører økt risiko for fuktskader.

- Dersom våtromsplatene ikke er montert fagmessig, kan dette medføre utettheter som øker risikoen for fuktinntrengning bak platene. Over tid kan dette føre til oppfukning av tilstøtende konstruksjoner, noe som kan resultere i råteskader, muggvekst og eventuelle lekkasjer.

Det bør utføres tetting med silikon eller tilsvarende i overgangen mellom veggplater og aluminiumslist i dusjsonen, samt montering av aluminiumslist utenfor dusjsonen.

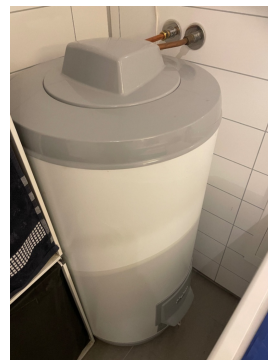
## TG 1 Varmtvannstank

Varmtvannsbereder på 200 liter fra byggeår, plassert i bad.
