# Tilstandsrapport

Boligbygg med flere boenheter

Sagmestervegen 6 A, 7725 STEINKJER

Befaringsdato: 09.02.2026

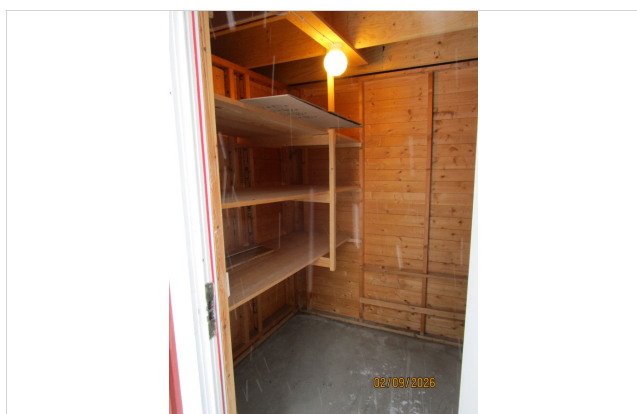
Leiligheten har en enkel utvendig bod i felles bygning for sameiet. Innlagt strøm.

Bygget er ikke tilstandsvurdert ihht Forskrift til avhendingslova og NS3600. Dette er kun en enkel beskrivelse.
