Tilstandsrapport

Enebolig

Finnestadveien 431, 1880 EIDSBERG

Befaringsdato: 06.08.2024

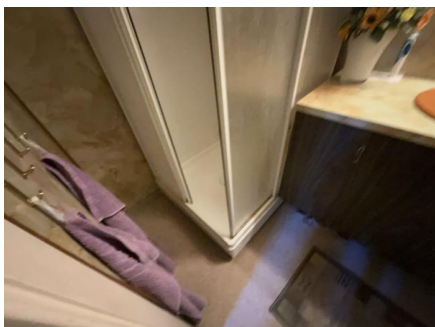
- Totalrenovering er kun en anbefaling grunnet alder, badet kan fortsatt tåle forsiktig bruk med tett dusjkabinett, det er dog ingen garantier. En slik løsning kan forhindre fuktskade, men gir ingen erstatning for tettesjikt/membran samt skader på rør. Fuktskader som konsekvens.

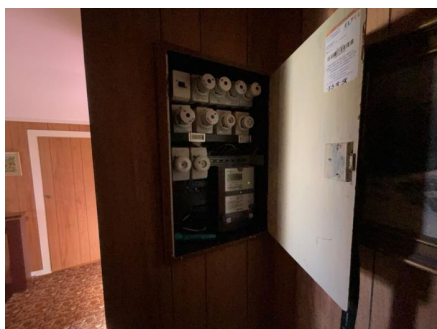
Ja - Foreligger ikke dokumentasjon på alle arbeider utført på det elektriske anlegget, takstmannen anbefaler derfor at det utføres en utvidet el-kontroll på det elektriske anlegget.
