Finnestadveien 431, 1880 EIDSBERG

**Eidsberg - Innholdsrik enebolig  
med stor solrik tomt og idyllisk  
beliggenhet.**

Befaringsdato: 06.08.2024

Rapportdato: 19.08.2024

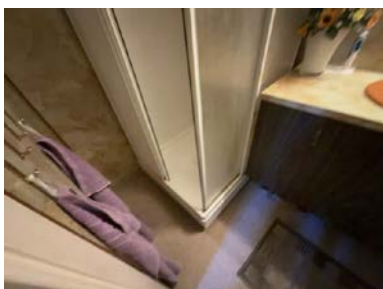
- Totalrenovering er kun en anbefaling grunnet alder, badet kan fortsatt tåle forsiktig bruk med tett dusjkabinett, det er dog ingen garantier. En slik løsning kan forhindre fuktskade, men gir ingen erstatning for tettesjikt/membran samt skader på rør. Fuktskader som konsekvens.

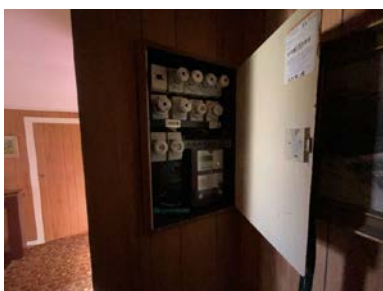
**Ja - Foreligger ikke dokumentasjon på alle arbeider utført på det elektriske anlegget, takstmannen anbefaler derfor at det utføres en utvidet el-kontroll på det elektriske anlegget.**
