Tilstandsrapport

Enebolig

Glassverksgata 22, 3150 TOLVSRØD

Befaringsdato: 14.08.2024

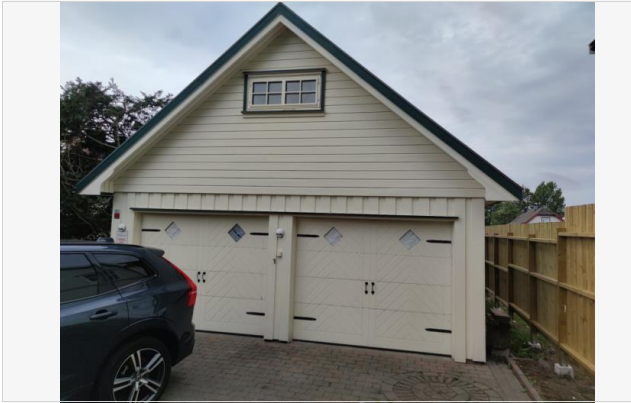
Garasje

Generelt inntrykk TG:2
