Glassverksgata 22, 3150 TOLVSRØD

**Unik mulighet på Vallø:
Sjarmerende enebolig med utsikt
over sjøen - En perle i idylliske
omgivelser - Dobbelgarasje**

Salgsobjekt: Enebolig
Eierform: Eiet
Byggeår: 1856
BRA-i/BRA Total: 292/351 m²
Tomtstr.: 627 m²
Soverom: 3
Antall rom: 7
Gnr./bnr. Gnr. 140, bnr. 786

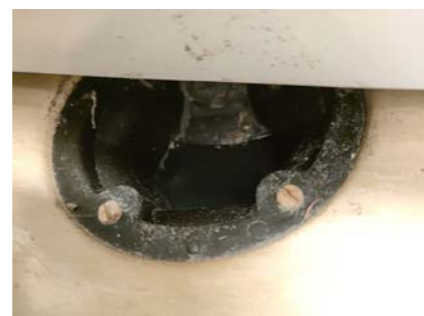
1. ETASJE > VASKEROM

TG 1 Sanitærutstyr og innredning

Inneholder innredning med glatte fronter, benkeplate med nedfelt vaskekum i rustfritt stål, opplegg for vaskemaskin og tørketrommel.

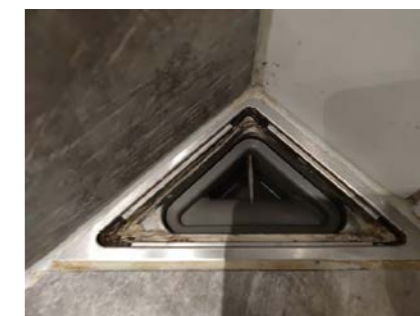
1. ETASJE > BAD

TG 1 Sanitærutstyr og innredning

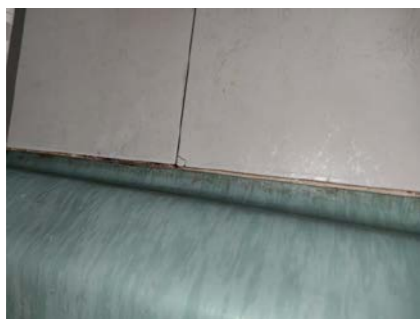
2. ETASJE > BAD

TG 1 Overflater Gulv

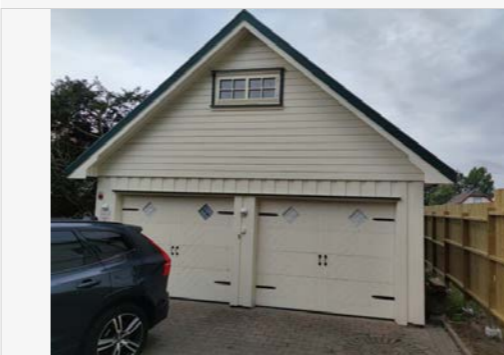
Garasje

Generelt inntrykk TG:2
