Mælan 61, 7374 RØROS

**Rekkehus med flott  
endebeliggenhet på Mælan. Fin  
utsikt og gode solforhold.  
Nyere og romslig garasje!**

## Tilstandsrapport Eierskifte

Boligtype: Rekkehus  
Byggeår: 1978  
BRA: 75 m<sup>2</sup>  
BRA-i: 75 m<sup>2</sup>

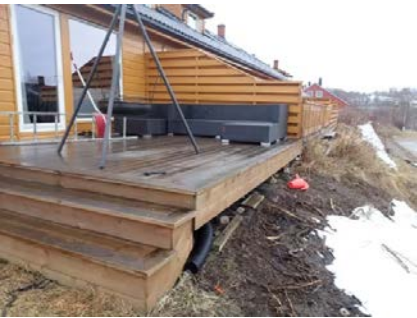
6.4 Balkong, terrasse, platting

| Det er oppført en terrasse i impregnert trevirke med adkomst fra stue og terreng. | |

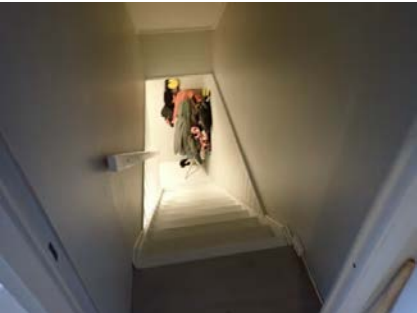
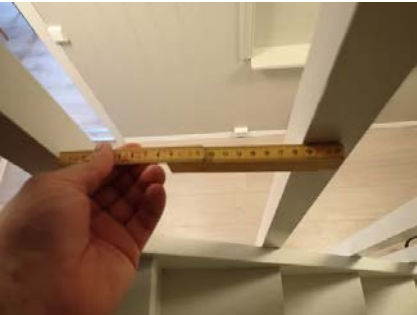
6.18 Trapp

| <div>Innvendig trapp er en lukket tretrapp i malt utførelse. Det er rekkverk av malt tre og håndløper på 1 side.</div> | |

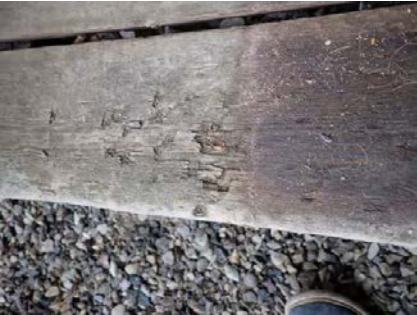
6.27 Øvrig: Repos ved hovedinngangsdør

| Beskrivelse | |
|---|---|
| Det er etablert et repos i impregneret trevirke utenfor hovedinngangsdør. | |

| Beskrivelse | |
|---|---|
| -Råteskadet bord må skiftes.<br>-Generelt vedlikehold bør vurderes. | |
