Østbyveien 289, 1970 HEMNES

Salgsobjekt: Enebolig
Eierform: Eiet
Byggeår: ca 1910, rehabilitert og tilbygget i 2004..
BRA-i/BRA Total 157/238 kvm
Tomtstr.: 1833 m²
Soverom: 1
Gnr./bnr. Gnr. 122, bnr. 14
Oppdragsnr.: 1107240253

Befaringsdato: 07.01.2025 Rapportdato: 16.01.2025 Oppdragsnr.: 10816-25001 Referansenummer: VA2572

Tilstandsrapport

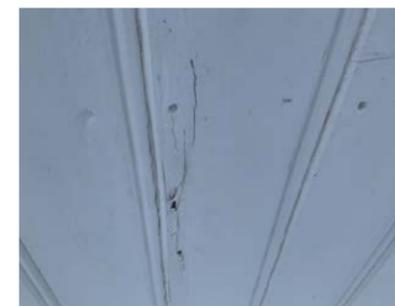
Takkonstruksjon/Loft

Takkonstruksjonen har sperrekonstruksjon/saltakskonstruksjon av tre med kaldloft/kryploft. Enkel loftsluke i himling i 2. etasje. Pulttakkonstruksjon med kaldloft/kryploft på tilbygd del, med undertak av trebord. Inspisert fra luke på utvendig gavlvegg. Punktet må sees i sammenheng med Taktekking. Vurdering av avvik: Det er avvik: Loftsluke i 2. etasje er av enkel uisolert/utett type. Det var mye isolasjon i området over loftsluken og ikke mulig å inspisere loftet på befaringen

Det bør etableres isolert loftsluke for enklere tilgang til loftet.
Det bør gjøres ytterligere undersøkelser av loftet.

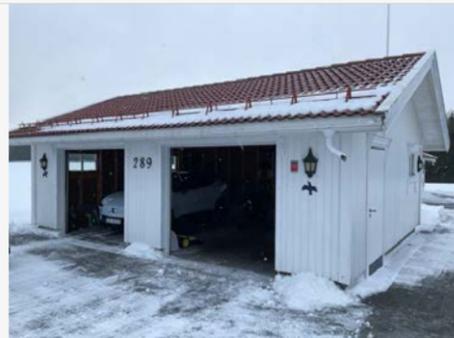
Garasje 1/dobbel garasje

2 leddporter i metallkonstruksjon.
Gangdør i trekonstruksjon.
Vinduer i trerammer med 2-lags glass.
