Tilstandsrapport

Enebolig

Østbyveien 289, 1970 HEMNES

Befaringsdato: 07.01.2025

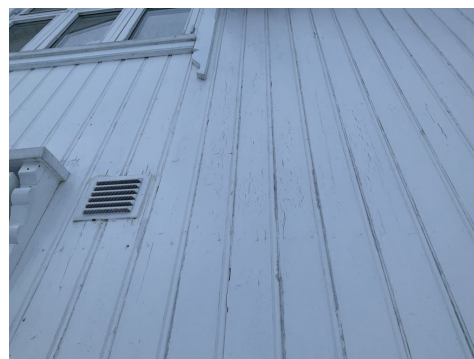
- Det er ingen eller liten lufting i nedre kant av kledning mot grunnmur.
- Det er påvist spredte råteskader i bordkledningen.

Det er stedvis værslitte kledningsbord med tørkesprekker.

- Råteskadet trekledning må skiftes ut.
- Det bør foretas tiltak for å bedre lufting av kledningen.

Det bør etableres luftespalte i bunn av kledningen for å sørge for god gjennomlufting av konstruksjonen og for at evt. kondensvann, regnvann el. bak kledningen dreneres bort.

Utvendig kledning og fasade generelt bør vaskes og overflatebehandles med maling/beis.

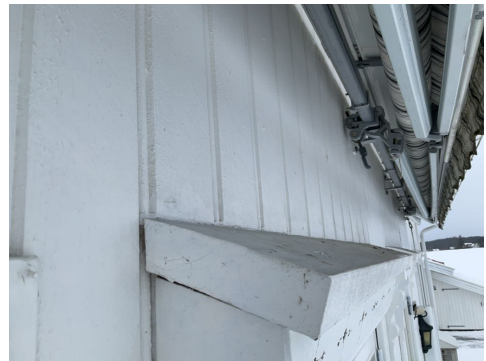
- Det er påvist avvik rundt innsettingsdetaljer.

- Det bør gjøres tiltak for å lukke avviket.

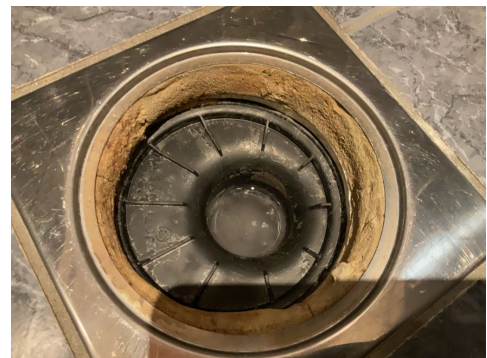
- Det er mulighet for at det kan forekomme vannlekkasje på våtrommet hvor vann ikke vil gå til sluk.
- Det er påvist at høydeforskjell fra topp slukrist til gulv/synlig topp membran ved dørterskel er mindre enn 25 mm.
- Det er påvist avvik i fallforhold til sluk i forhold til krav i forskrift på byggetidspunktet.

Det er kun ca. 10mm fall til sluk totalt.
Det er kun sluk i dusjnise og dusjnisjen har tett list som hindrer eventuelt lekkasjevann fra andre installasjoner å finne vei til sluket.

List under dusjdør må fjernes slik at eventuelt lekkasjevann fra andre installasjoner finner vei til sluket.

- Overvåk tilstanden jevnlig. For å få tilstandsgrad 0 eller 1 må tettesjiktet skiftes ut, men tidspunktet for når dette er nødvendig er vanskelig å si noe om.

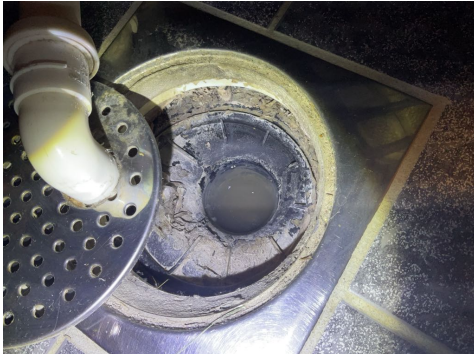
- Det er påvist at høydeforskjell fra topp slukrist til gulv/synlig topp membran ved dørterskel er mindre enn 25 mm.
- Det er påvist avvik i fallforhold til sluk i forhold til krav i forskrift på byggetidspunktet.

Fallforholdet bør utbedres og det bør lages oppkant med membran for lekkasjesikring ved dørterskel.

- Det må gjøres nærmere undersøkelser.
- Overvåk tilstanden jevnlig. For å få tilstandsgrad 0 eller 1 må tettesjiktet skiftes ut, men tidspunktet for når dette er nødvendig er vanskelig å si noe om.
