Østbyveien 289, 1970 HEMNES

Flott eiendom med velholdt enebolig, stor hage og 2 garasjer, en dobbel. Fri utsikt og solrik terrasse. Landlig idyll!

Befaringsdato: 07.01.2025

Rapportdato: 16.01.2025

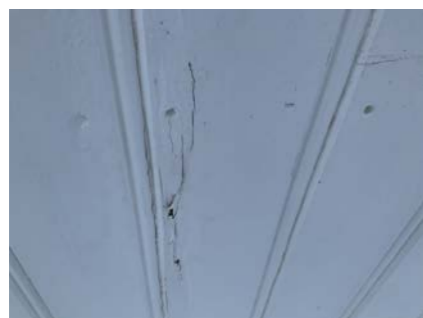
TG 2 Takkonstruksjon/Loft

Takkonstruksjonen har sperrekonstruksjon/saltakskonstruksjon av tre med kaldloft/kryploft. Enkel loftsluke i himling i 2. etasje. Pulttakskonstruksjon med kaldloft/kryploft på tilbygd del, med undertak av trebord. Inspisert fra luke på utvendig gavlvegg. Punktet må sees i sammenheng med Takteking. Vurdering av avvik: Det er avvik: Loftsluke i 2. etasje er av enkel uisolert/utett type. Det var mye isolasjon i området over loftsluken og ikke mulig å inspisere loftet på befaringen

Punktet må sees i sammenheng med Taktekking

Det bør etableres isolert loftsluke for enklere tilgang til loftet. Det bør gjøres ytterligere undersøkelser av loftet.

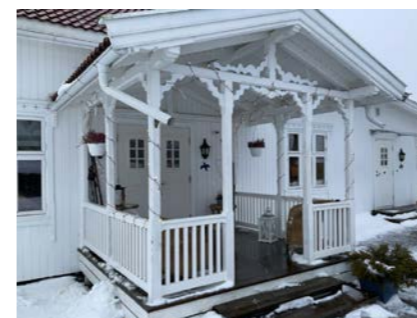
TG 2 Terrasse

Terrasse i trekonstruksjon på punktfundamentering. Spaltegulv av tre. Rekkverk av PVC. Markise. Vurdering av avvik: Balkonger/terrasse er snødekt og derfor ikke nærmere vurdert. Rekkverket er for lavt i forhold til dagens krav til rekkverkshøyder. Rekkverkshøyde er ca. 80 cm. Byggeårets krav var 90 cm. og dagens krav er 100 cm.

Terrasse i trekonstruksjon på punktfundamentering.

- Rekkverkshøyde må endres for å tilfredsstille krav på byggemeldingstidspunktet.

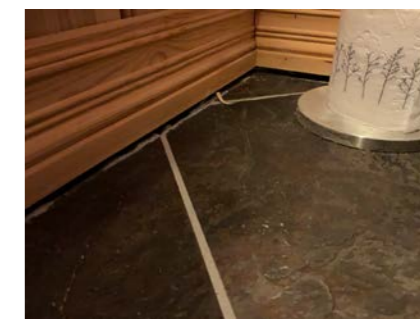
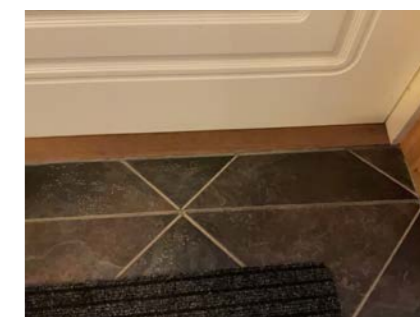
TG 2 Etasjeskille/gulv mot grunn

Etasjeskiller/gulv er av trebjelkelag mot krypkjeller/blindkjeller. Det ble gjort stikkprøvekontroll med nivellering av gulv i boligen og det ble ikke påvist vesentlige skjevheter/planavvik. Vurdering av avvik: Målt høydeforskjell på mellom 10 - 20 mm innenfor en lengde på 2 meter. Tilstandsgrad 2 gis med bakgrunn i standardens krav til godkjente måleavvik.

Det ble målt planavvik med ca. +/-10mm. på 2 meters lengde.

Etasjeskiller/gulv er av trebjelkelag mot krypkjeller/blindkjeller.

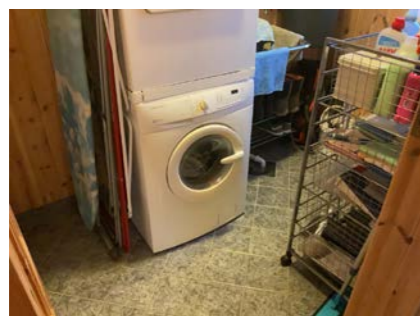
1. ETASJE > VASKEROM

TG 2 Overflater vegger og himling

- Det må gjøres nærmere undersøkelser.
- Overvåk tilstanden jevnlig. For å få tilstandsgrad 0 eller 1 må tettesjiktet skiftes ut, men tidspunktet for når dette er nødvendig er vanskelig å si noe om.
