**Espeland: Stor fritidseiendom med  
jakt og fallrettigheter med gode  
inntekter! Ca. 330 dekar totalt!**

# Tilstandsrapport

gnr. 92, bnr. 2

Befaringsdato: 29.09.2025

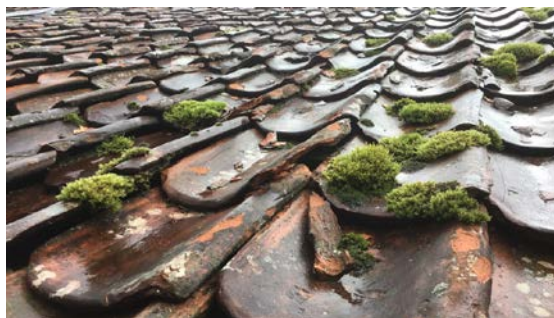
Knekte og slitte takstein

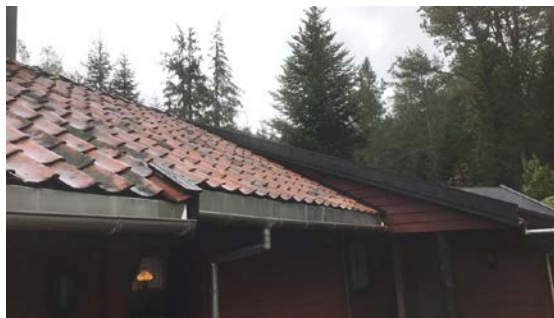
Avvik: · Det mangler snøfangere på hele eller deler av taket, men det var ikke krav om dette på byggemeldingstidspunktet. Det mangler tilfredsstillende adkomst til pipe for feier.

- Stigetrinn for feier må monteres.  
-Det anbefales montering av snøfangere på tak over områder hvor det foregår ferdsel på vinterstid.

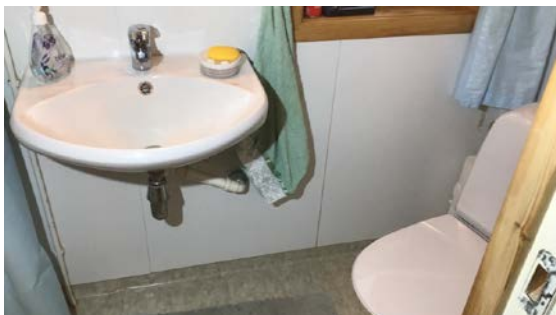
Det er montert vegghengt vask, toalett, dusjhjørne med forheng med normal slitasje alder tatt i betraktning.

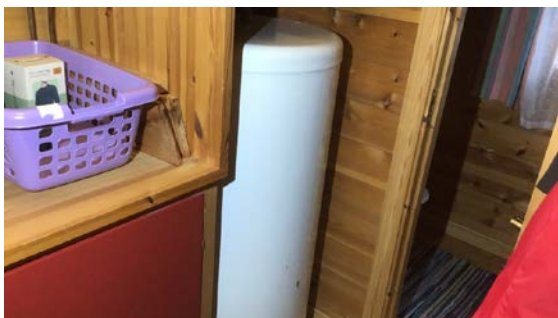
Avvik: · Det er ikke påvist tilfredsstillende avrenning eller annen kompenserende løsning fra varmtvannstank. Det er ikke påvist tilfredsstillende el-tilkobling av varmtvannstank iht. gjeldende forskrift.

- Det er ikke behov for utbedringstiltak siden tanken fungerer i dag, men ut ifra alder kan skader plutselig oppstå på eldre tanker.
- Kravet om fasttilkobling har ikke tilbakevirkende kraft, men det anbefales
- Det bør etableres tilfredsstillende avrenning eller waterguard system e.l. ved varmtvannstank

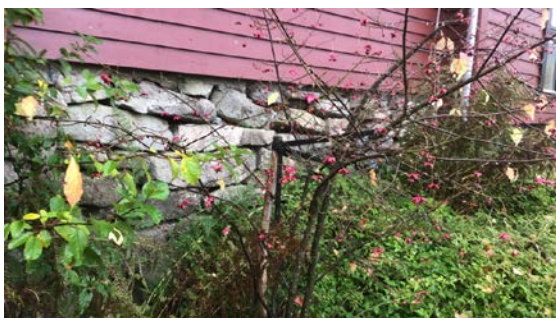
### 1 TG 1 Forstøtningsmurer

Natursteinsmur langs terrasse/plating

Høyden er noe over dagens krav på sikring men anser det ikke som aktuelt med sikring

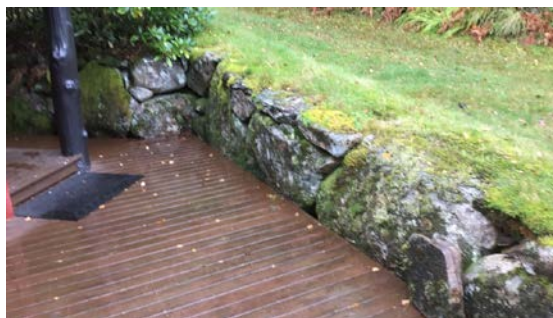
### 1 TG 2 Terrengforhold

Terrengforhold rundt fritidsboligen er skrått med gruset vei og plen, ellers naturtomt.

Terrengforhold og overvann (fra regn/snøsmelting mm) må holdes under oppsyn.

Terrengjustering må vurderes ved evt terreng arbeid, eller utbedring/fornyng av drenerings løsninger rundt boligen

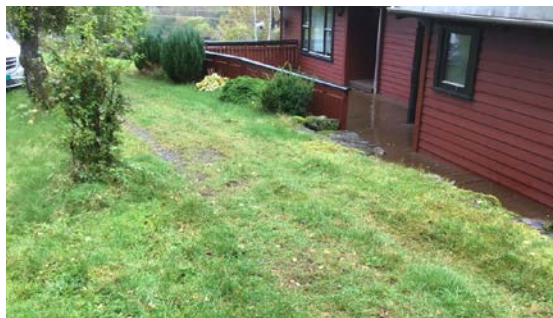
### 1 TG 2 Utvendige vann- og avløpsledninger

-Det er ikke behov for utbedringstiltak siden anlegget fungerer i dag, men ut ifra alder kan skader plutselig oppstå på eldre anlegg.
