# Tilstandsrapport

Langveien 11, 6509 KRISTIANSUND N

Befaringsdato: 17.09.2025

Autorisert foretak: Råd Eiendomstakst AS

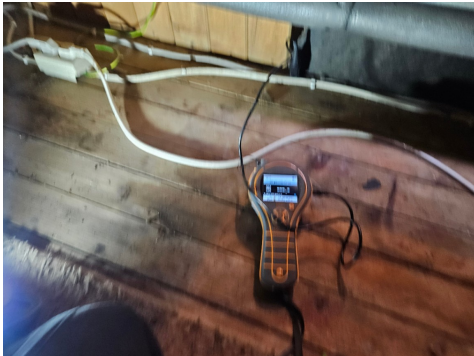
Hulltaking er foretatt og ingen unormale forhold er avdekt. Hulltaking er en stikk kontroll ett sted. Kontrollen kan ikke utelate fuktskader andre steder i rommet.
