# Tilstandsrapport

Boligbygg med flere boenheter

Skytterveien 28B , 6514 KRISTIANSUND N

Befaringsdato: 26.01.2026

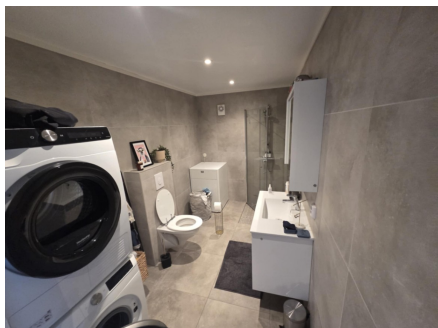
### 2. ETASJE > BAD

### TG 1 Overflater vegger og himling

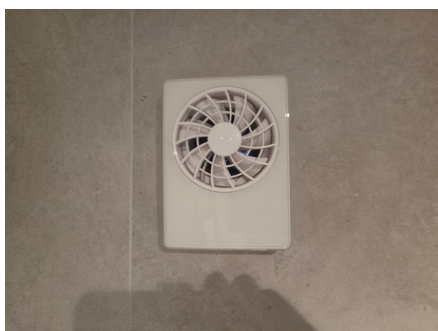
## 2. ETASJE > BAD

### Tilliggende konstruksjoner våtrom

Viser undersøkte områder med fuktindikator på overflater gulv.
