# Tilstandsrapport

Enebolig

Steinerudvegen 35 , 2054 MOGREINA

Befaringsdato: 14.04.2026

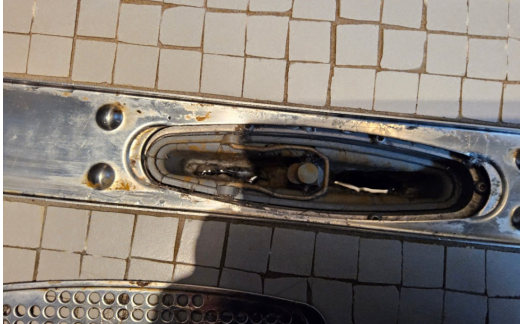
## 2. ETASJE > BAD

### ! TG 1 Sanitærutstyr og innredning

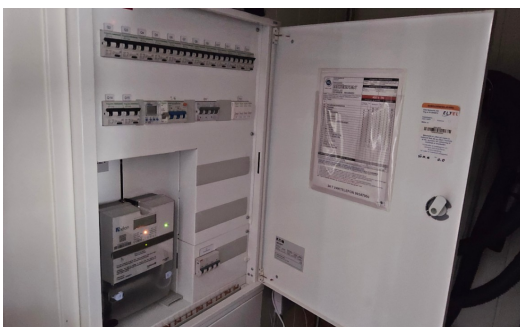
12. Foreta en helhetsvurdering av det elektriske anlegget, dets alder, allmenne tilstand og fare for liv og helse. Bør det elektriske anlegget ha en utvidet el-kontroll?

**Ja Ved manglende dokumentasjon og manglende tilsynsrapport nyere enn 5 år anbefales det på generelt grunnlag en utvidet el. kontroll. Etter gjennomført el- kontroll må ytterligere tiltak vurderes basert på de utførte undersøkelsene.**
