Erling Maulands veg 49, 2216 ROVERUD

# Tilstandsrapport

Befaringsdato: 04.08.2025

Rapportdato: 08.08.2025

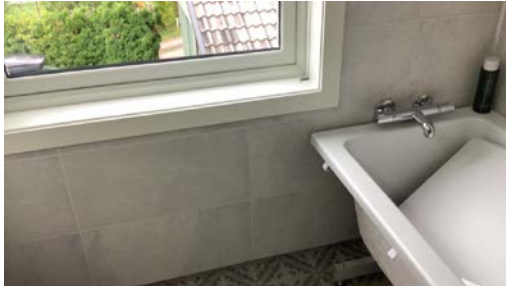
Vindu er plassert i den definerte våtsonen ved badekar.

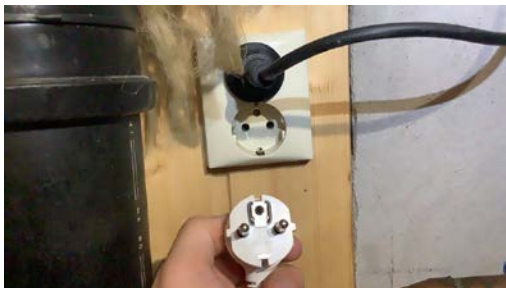
Utilfredsstillende el-tilkobling iht. gjeldende forskrift.

- Det bør etableres tilfredsstillende el-tilkobling etter gjeldende forskrift.
