Tilstandsrapport

Enebolig

Arnold Rørholts veg 41, 2114 DISENÅ

Befaringsdato: 17.09.2024

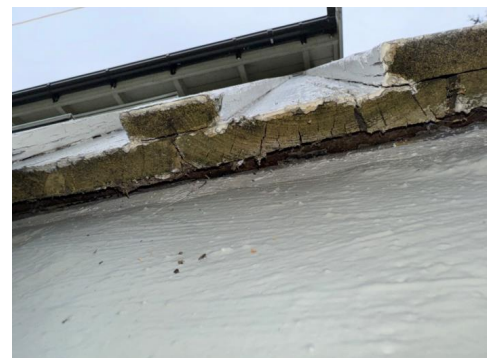
TG 2 Takkonstruksjon/Loft

Ytterligere undersøkelser gjelder særlig gjenbygde deler av takkonstruksjon (skråtak). Bygningsfysikken med ventilering av loft og fuktspærre mot bolig/oppvarmet del må spesielt vurderes ved utbedringer som etterisolering (konstruksjon uten dampspærre og sponisolering var vanlig for byggeåret).

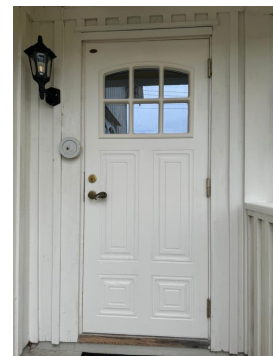
Utvendige overflater på inngangsdør har overmalte skader.

- Det er ikke behov for utbedringstiltak.

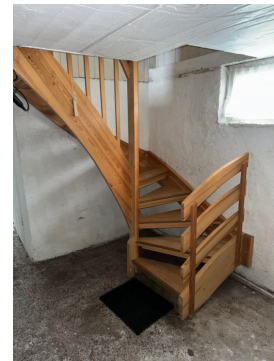
Kjellertrapp

- Åpninger i rekkverk er større enn dagens forskriftskrav til rekkverk i trapper.
- Det mangler håndløper på vegg i trappeløpet.
- Rekkverkshøyder er under dagens forskriftskrav til rekkverk i trapper.
- Det er påvist andre avvik:

Trappevange mot kjellergulv har forhøyede fuktverdier pga rå og fuktig kjeller.

Ingen påvist skade i form av råte på trappevange i dag.
Fuktsikring av kjeller må utbedres for å forhindre ytterligere fuktbelastning som over tid vil medføre råte.

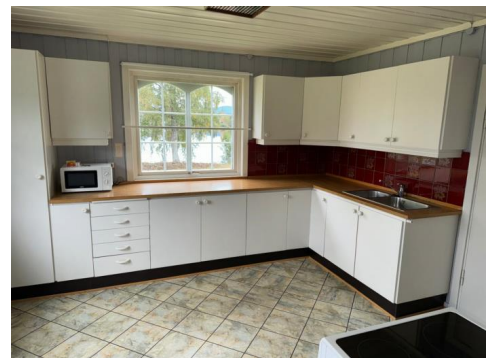
! TG 3 Avtrekk

- Det er ikke påvist noen form for ventilering av kjøkkenrommet (lukket rom).
- Det er manglende forsert mekanisk avtrekk fra kokesone i kjøkkenet.
- Det er registrert avvik med avtrekk.
- Avtrekk fungerer ikke.

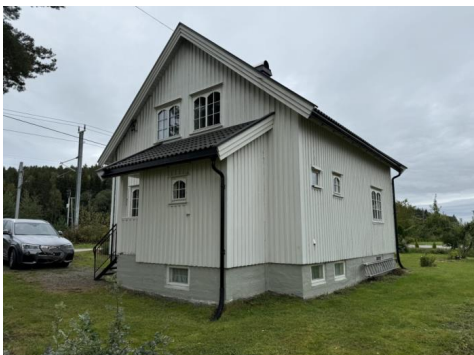
TG 2 Utvendige vann- og avløpsledninger
