Arnold Rørholts veg 41, 2114 DISENÅ

**Eldre, koselig enebolig på solrik
tomt med egen strandlinje v/
Glomma * Oppussingsobjekt!**

Befaringsdato: 17.09.2024

Tilstandsrapport

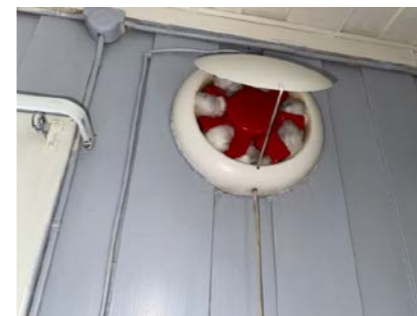
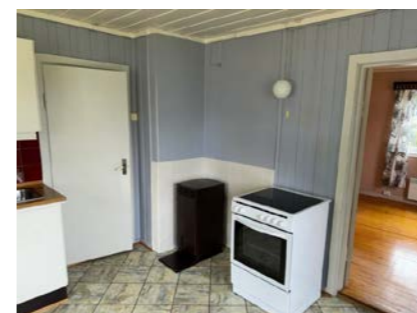
ETASJE > TOALETTRROM

Toalettrom > Overflater og konstruksjon - Toalettrom har ingen ventilering fra rommet, NS 3600 krever mekanisk avtrekk for å kunne gi TG 0/1. Toalettrom mangler tilluftsventilering, f.eks. spalte/ventil ved dør. Toalett sitter løst i gulv. Liten skade i tak-ess plate, antagelig fra montering. Konsekvens/tiltak: Mekanisk avtrekk bør etableres på toalettrom. Det bør etableres tilfredsstillende tilluft til toalettrom, f.eks. luftespalte ved dør e.l. Toalett bør festes bedre til gulv.

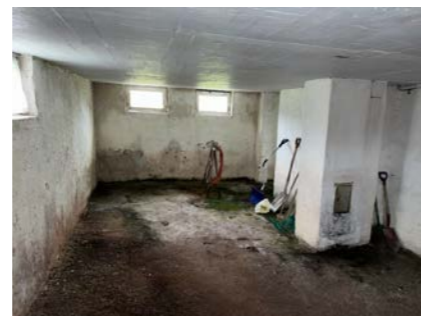
TG 3 Drenering

Drenering - Det mangler, eller på grunn av alder er det sannsynlig at det mangler, utvendig fuktsikring av grunnmuren ved kjeller/underetasje. Mer enn halvparten av forventet levetid på drenering er overskredet. Det er ut ifra observasjoner konstatert at drenering/tettesjikt har funksjonssvikt/svært begrenset effekt. Konsekvens/tiltak: Det må foretas utskiftning av drenering/tettesjikt.

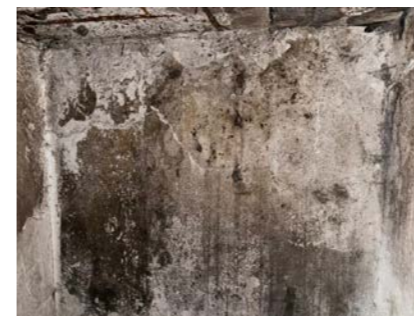
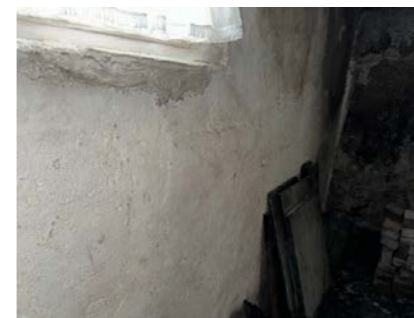
TG 3 Terrengforhold

Forholdsvis flatt terreng rundt boligen, men hvor deler spesielt mot sør-øst heller inn mot bygningskropp.

I forbindelse med utbedring av drenering vil det være naturlig og foreta et masseskifte

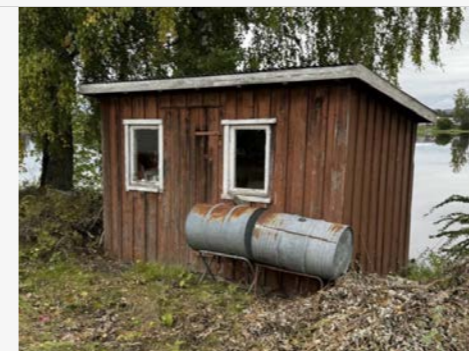
Uthus

Lite uthus på 6m² plassert på løs grunn/fundament. Utvendige vegger kledd med panel og skråned takkonstruksjon tekket med bølgeblekkplater.

Fuktskader i konstruksjonsvirke og kledning. Store skjevheter i fundamenter og konstruksjoner.

Bygningen har ingen bygningsteknisk verdi.
