Vestre Fikkan 11, 7944 INDRE NÆRØY

**Godt vedlikehold enebolig med  
tomt på 1 mål**

# Tilstandsrapport

Befaringsdato: 13.08.2024

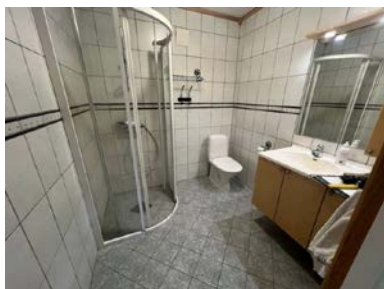
## UNDERETASJE > BAD

Baderom i underetasje med flislagt gulv med varmekabler, vegger med flis og taket med malte plater. Rommet utstyrt med dusjhjørne, baderomsinnredning og toalett

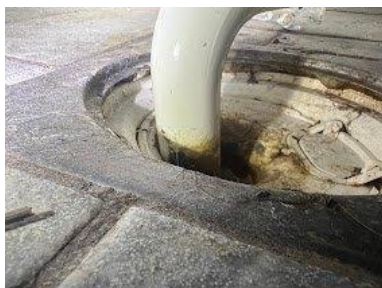
Levetid på smøremembran 20-30 år og ved normal fagmessig utførelse skal denne ha en del restlevetid.

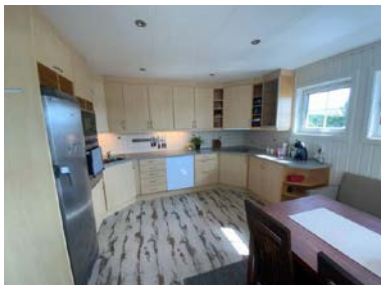
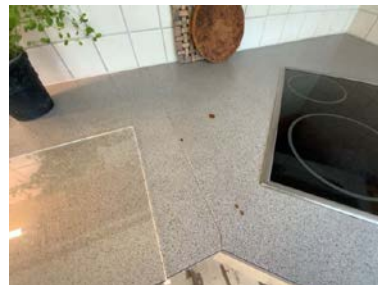
## ETASJE > KJØKKEN

Kjøkken vurderes generelt funksjonelt og i god stand og avvik og eventuelt tiltak på benkeplate kan vurderes ut fra framtidig bruk.
