# Tilstandsrapport

Enebolig

Mosebakken 4, 1963 FOSSER

Befaringsdato: 19.01.2026

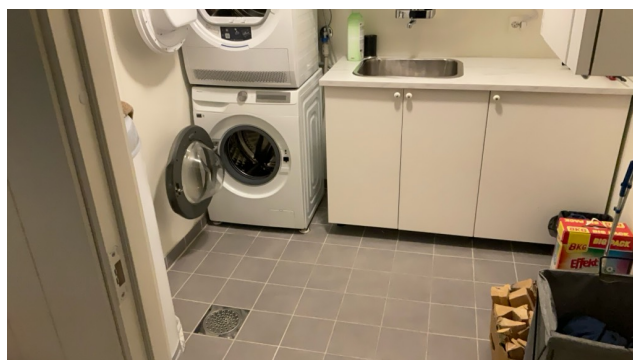
Vaskerommet har standard fra byggeåret.  
Aktuell byggeforskrift er teknisk forskrift 2017. Dokumentasjon:  
Ferdigattest.

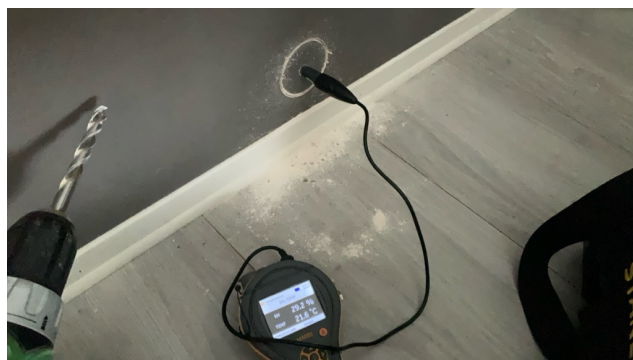
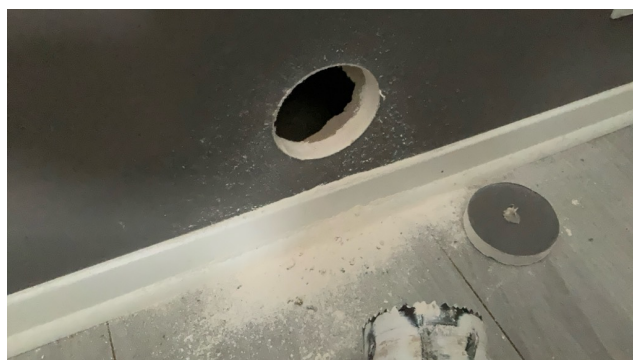
Hulltaking er foretatt uten å påvise unormale forhold.  
Hulltaking ble foretatt i vegg fra stue mot vaskerommet.  
Det ble målt relativ luftfuktighet i vegg, det ble målt med stikkelektroder i treverk og det ble gjort visuell inspeksjon.  
Det ble ved målinger og visuell inspeksjon ikke påvist tegn på fuktskader.

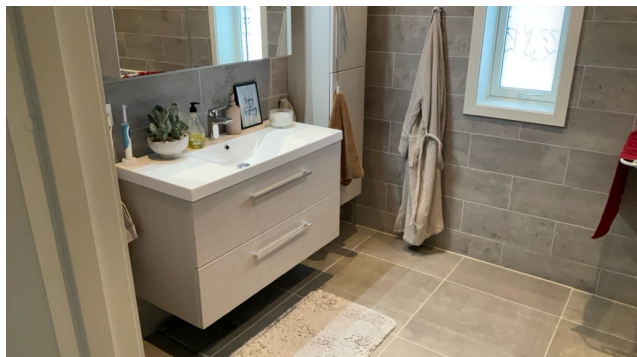
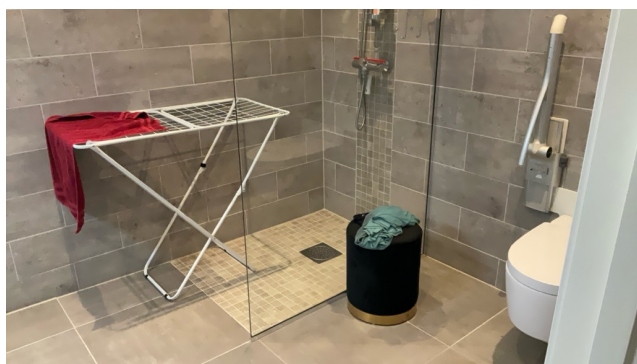
## 1. ETASJE > BAD/WC

### ! TG 1 Overflater vegger og himling

- Selv om bom eller hull lyd ikke alltid er et umiddelbart problem, bør det overvåkes nøye før eventuell utvikling i sprekker i flisfuger e.l. oppstår. Dette må en foreta tiltak for, for å begrense utviklingen.

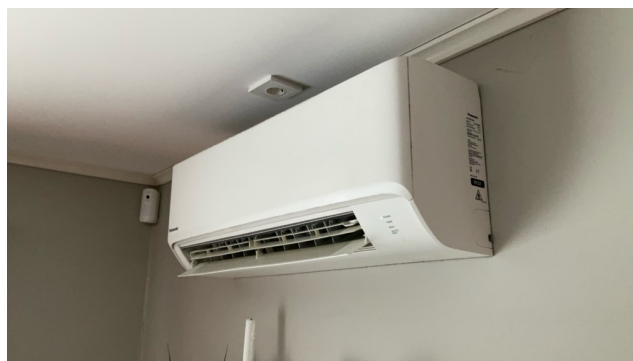
Det er installert luft til luft varmepumpe i stue.

Varmepumpen har produksjonsår 2020.

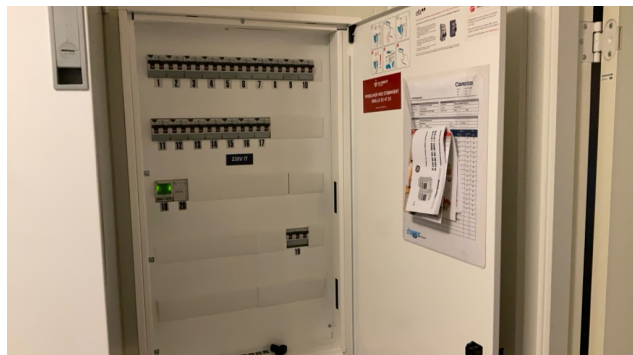
10. Er det tegn på at kabelinnføringer og hull i inntak og sikringsskap ikke er tette, så langt dette er mulig å sjekke uten å fjerne kapslinger?  
**Nei**
11. Finnes det kursfortegnelse, og er den i samsvar med antall sikringer?  
**Ja**
12. Foreta en helhetsvurdering av det elektriske anlegget, dets alder, allmenne tilstand og fare for liv og helse. Bør det elektriske anlegget ha en utvidet el-kontroll?  
**Nei**
