# Tilstandsrapport

📍 Trengslemyrvegen 4, 4735 EVJE

# gnr. 64, bnr. 12

## Fritidsbolig - Byggeår: 1962

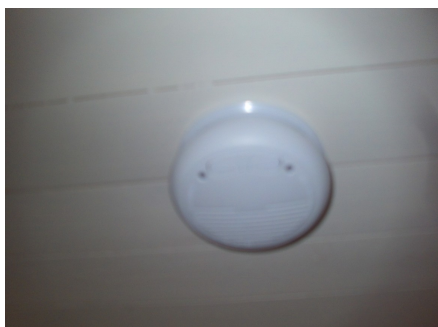
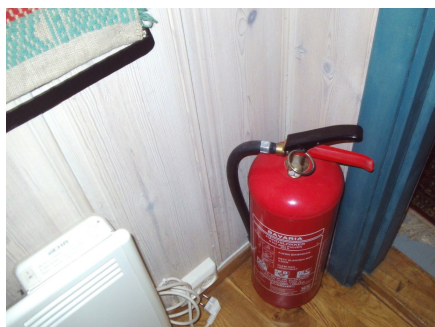
Hytta har røykvarsler og brannslukningsapparat.

1. Er det mangler for brannslukningsutstyr i boligen iht. forskriftskrav på søknadstidspunktet, men minst Byggeforskrift 1985?  
**Nei**
2. Er det skader på brannslukningsutstyr eller er apparatet eldre enn 10 år?  
**Nei**
3. Er det mangler på røykvarsler i boligen iht. forskriftskrav på søknadstidspunktet, men minst Byggeforskrift 1985?  
**Nei**
4. Er det skader på røykvarslere?  
**Nei**
