# Tilstandsrapport

Fritidsbolig

Agnes' veg 53, 2233 VESTMARKA

Befaringsdato: 13.05.2025

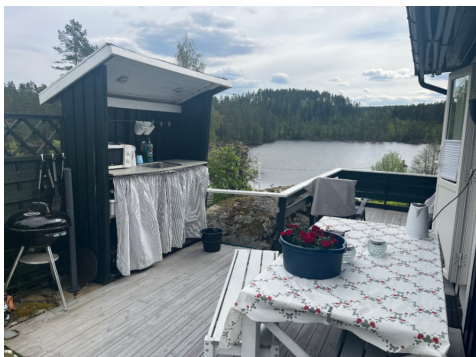
Terrasse med utekjøkken.

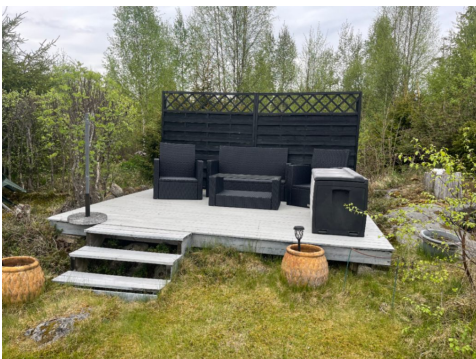
Platting

Frittliggende platting i trekonstruksjoner fundamentert på blokker/stein, bjelkelag med spaltegulv og levegg.

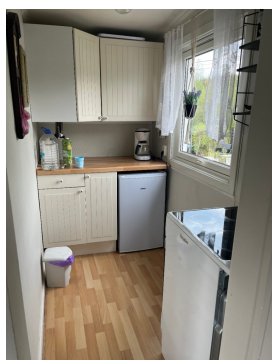
Enkel kjøkkeninnredning med profilerte fronter, over- og underskap, laminat benkeplate, kjøleskap benkemodell og komfyr.  
Naturlig ventilasjon.

Kjøkken.

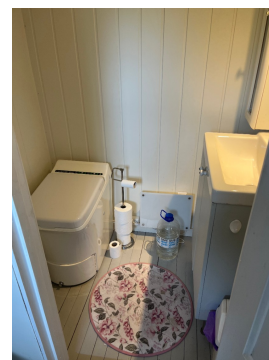
Toalettrom med tregulv, MDF plater på vegger og malt trepanel himling.  
Utstyr består av Cinderella forbrenningstoalett og servant uten vanntilførsel.  
Det anbefales ventil på rommet, selv om dette ikke er et krav.

Toalettrom.

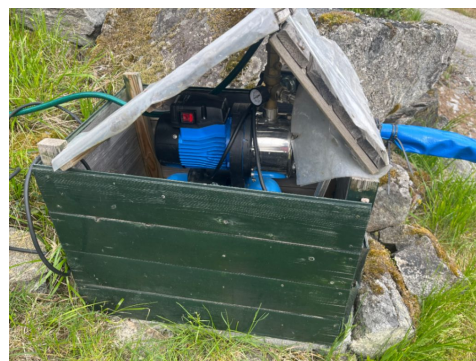
Sommervann fra sjø med vannpumpe til utekjøkken.  
Vannpumpe fra 2024, iht. eier.

Vannpumpe er plassert nede ved veien.

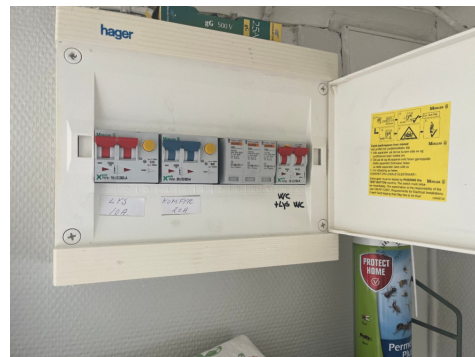
Det bemerkes at undertegnede takstmann ikke er fagmann innen elektro og kontrollen er forenklet og utelukkende på det som er synlig, det kan derfor være feil med anlegget som ikke er oppdaget.

El-skap på kjøkken.
