Tilstandsrapport

Enebolig m/integrert garasje

Stormmusberget 10, 1684 VESTERØY

Befaringsdato: 10.12.2024

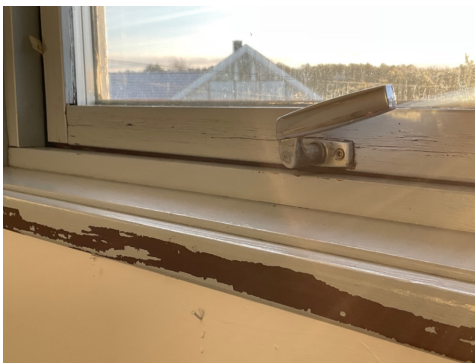
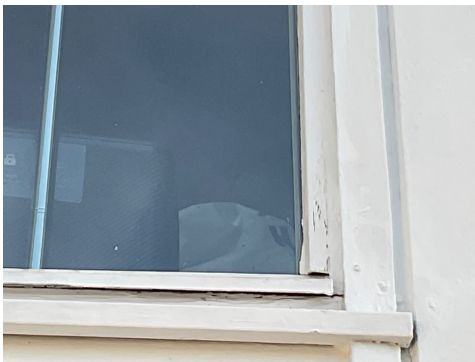
- Det er påvist at enkelte vinduer er vanskelig å åpne/lukke.
- Karmene i vinduer er slitte og det er sprekker i trevirket.
- Det er påvist andre avvik:

Innvendige kondensskader.

- Det må foretas lokal utbedring.
- Det må påregnes noe vedlikehold og at enkelte vinduer må skiftes ut.
- Vinduer må justeres.

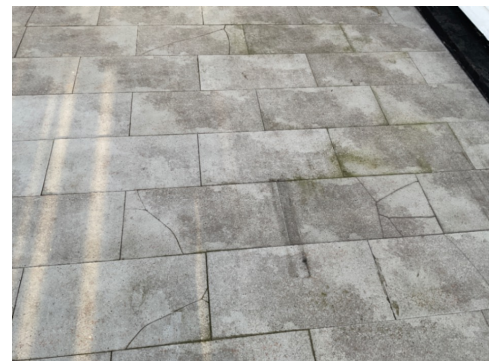
- Det er påvist andre avvik:
Flere fliser har sprukket.
Videre værslitasje.

- Det må foretas tiltak for å lukke avviket.
Lokal utbedring.

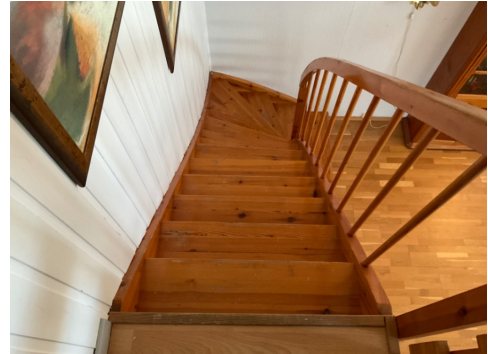
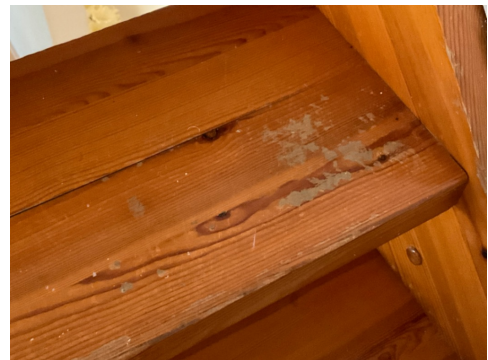
- Åpninger i rekkverk er større enn dagens forskriftskrav til rekkverk i trapper.
- Åpninger mellom trinn i innvendig trapp er større enn dagens forskriftskrav.
- Rekkverkshøyder er under dagens forskriftskrav til rekkverk i trapper.
- Det er påvist andre avvik:

- Det må foretas tiltak for å lukke avviket.
- Det er ikke krav om utbedring av åpninger opp til dagens krav.

Trappen bør slipes/behandles.

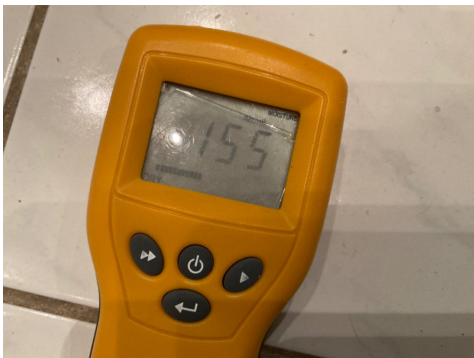
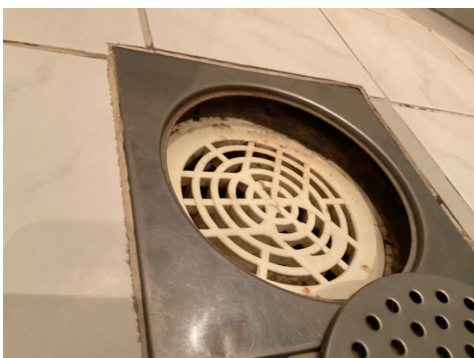
- Mer enn halvparten av forventet brukstid er passert på membranløsningen.
- Mer enn halvparten av forventet brukstid er passert på slukløsningen.
- Det er påvist andre avvik:

- Sluket må sjekkes og rengjøres jevnlig.
- Overvåk tilstanden jevnlig. For å få tilstandsgrad 0 eller 1 må slukløsningen skiftes ut og sannsynligvis må også membransjiktet skiftes/utbedres. Det er imidlertid vanskelig å si noe om tidspunktet for når dette er nødvendig.

Tiltak er ikke nødvendig angående manglende dokumentasjon, dog får konstruksjonen avvik da det mangler. Det kan oppstå mangler og skjulte feil og tilstanden må jevnlig overvåkes. Rommet har dog en alder som tilsier at det bør oppgraderes innen kort tid.
