# Tilstandsrapport

Tomannsbolig

Skogveien 2B , 1831 ASKIM

Befaringsdato: 03.02.2026

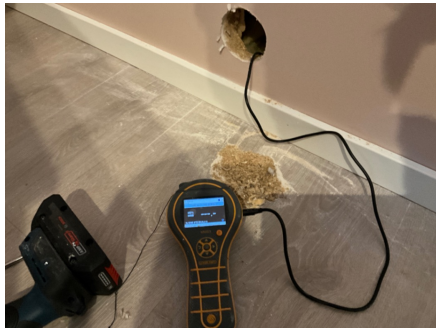
Hulltaking er foretatt, uten å påvise unormale forhold. Hulltaking er foretatt i soverom. Fuktkvotemåling (vekt%) i konstruksjonen ble målt til under 6.
