Tilstandsrapport

Del av tomannsbolig

Gammelvegen 33 D, 2410 HERNES

Befaringsdato: 17.06.2024

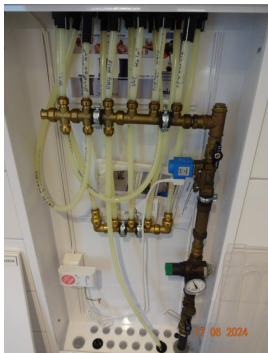
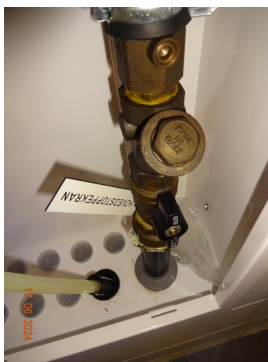
Stoppekran plassert i fordelerskap.
Vannledninger av rør i rør. Montert lekkasjestopper.
Fordelerskap montert i vegg på bad/vaskerom.
Etablert drensåpning for eventuelt lekkasjevann.
