# Vardabråtet 10 A 4362 VIGRESTAD

## Tilstandsrapport Eierskifte

Boligtype: Leilighet i boligblokk

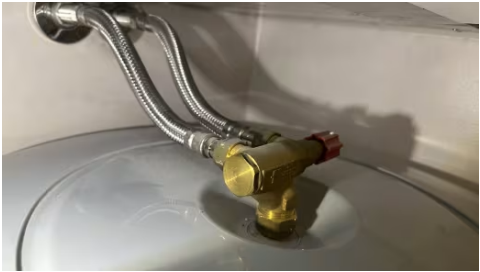
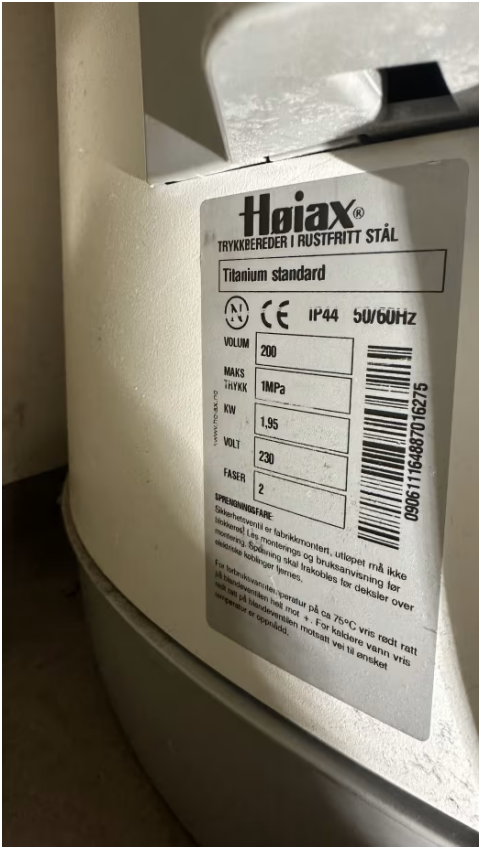
Bereder fra byggeåret, ingen avvik registrert utover manglende fast tilkobling.

TG-2

Montere fast tilkobling.
