# Tilstandsrapport

Rekkehus

Kruttstien 22, 6514 KRISTIANSUND N

Rapportdato: 09.09.2025

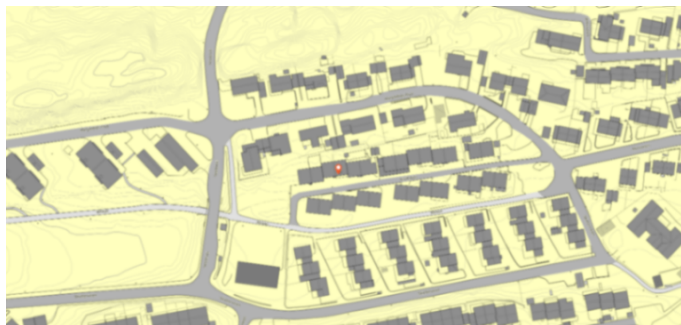
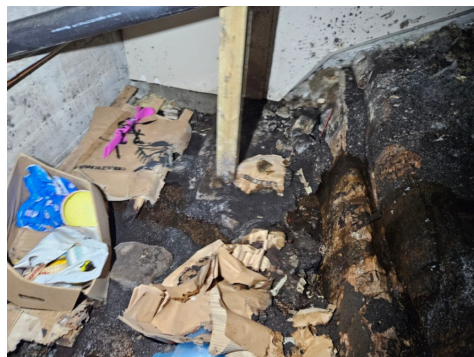
- Det er høy luftfuktighet i kjelleren med stor fare for en skadeutvikling

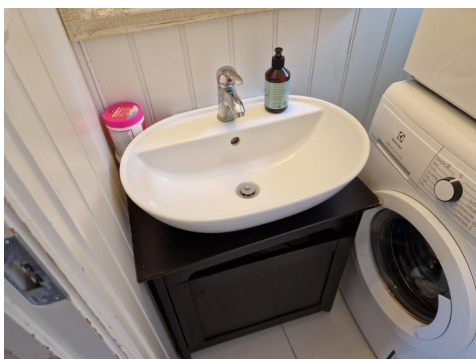
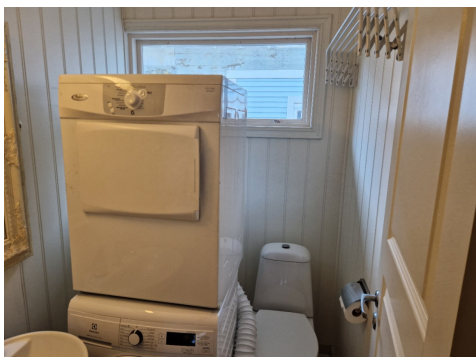
## 1.ETASJE > TOALETT/VASKEROM

- Det er påvist avvik i fallforhold til sluk i forhold til krav i forskrift på byggetidspunktet.

- Til tross for avviket i fall/høydeforskjell til sluk, vil gulvet fortsatt kunne lede vann mot sluket, men med redusert effektivitet. Dette kan potensielt øke risikoen for vannansamling i enkelte områder av badet.

Avviket gir grunnlag for at konstruksjonen overvåkes jevnlig. Som minste tiltak er dørterskelen hevet for å ivareta anbefalingen om en høyde forskjell fra topp terskel til topp sluk på minimum 25 mm. Skal konstruksjonen oppnå TG 0 eller TG 1 må avviket utbedres. Det anbefales å fuge godt ved dør mellom gulvflis og terskel samt foring og gerikt mot gulv.

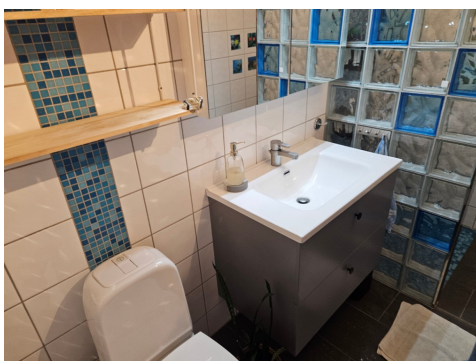
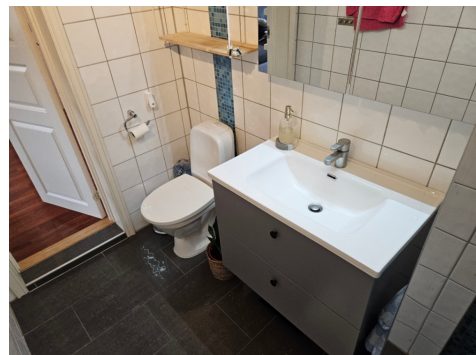
### 1.ETASJE > BAD

## TG 2 Overflater vegger og himling

- Det er påvist andre avvik:

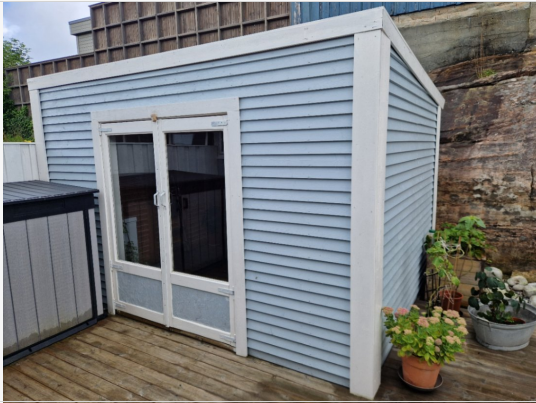
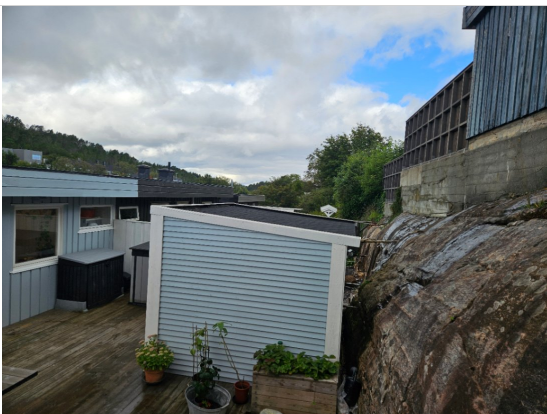
## Bod

Takkonstruksjonen er av pult-tak utforming og er tekket med papp-shingel. Veggkonstruksjonen er av bindingsverk med utvendig liggende kledning. Innvendig er gulvet av spaltegulv av terrassebord. Veggene er av åpne konstruksjoner. Det innvendige taket er av åpne konstruksjoner.
