# Tilstandsrapport

Tomannsbolig

Tranevegen 4A , 2032 MAURA

Rapportdato: 03.02.2026

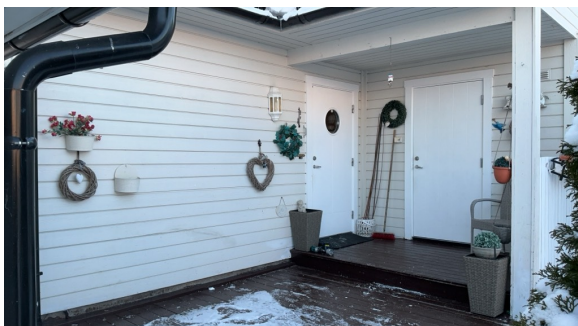
Eksakt tilstand kan ikke kontrolleres uten bygningsmessige inngrep. Lufting av kledningen er ikke iht. dagens anbefalte løsning, men heller ikke dårligere enn normal løsning ved husets byggeår. Konstruksjonene er ikke skadedyr-sikker.

Det er ingen behov for utbedringstiltak, men det bør påregnes ekstra vedlikehold på kledning.

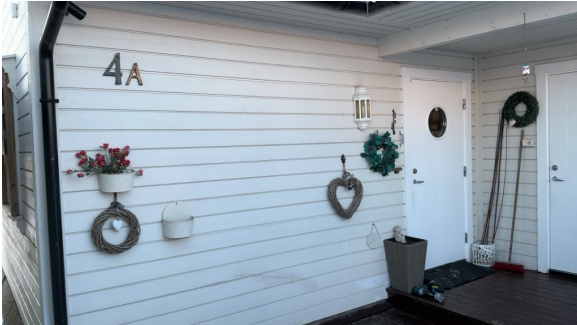
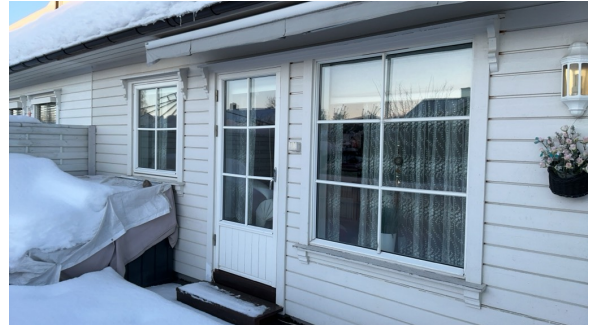
## TG 2 Balkonger, terrasser og rom under balkonger

! **Utvendig > Balkonger, terrasser og rom under balkonger** [Gå til side](#)  
Balkonger/terrasse er snødekt og derfor ikke nærmere vurdert.  
Det er avvik:  
Det er registrert enkelte skjevheter og slitasje på rekkverk og levegger, som ikke var dekket av snø.

Overbygget inngangsparti, med stor platting foran: Gulv i treverk. Fundamentert med blokker direkte på grunn.  
Terasse med utgang fra stue: Levegger i treverk. Markise på vegg.  
Terrassene var snødekket på befaringsdagen, så begrenset vurdert.  
Terrasser/verandaer som står under åpen himmel vil alltid ha vedlikeholdsbehov, dette må påregnes.

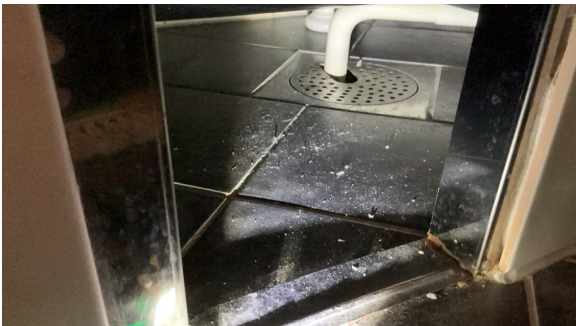
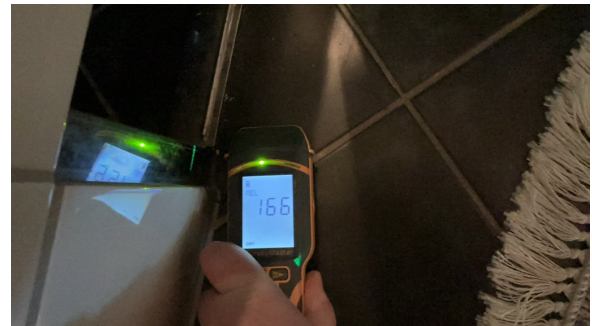
! **Våtrom > 1. Etasje > Bad > Overflater vegger og himling** [Gå til side](#)  
Det er avvik:  
Slitte/misfargede fuger er registrert. Rommet har forventet levetid oppnådd/nært forestående. Rommet må brukes med forsiktighet og det må følges med på konstruksjonene da risikoen for skader er stor.

! **Våtrom > 1. Etasje > Bad > Overflater Gulv** [Gå til side](#)  
Det er påvist at høydeforskjell fra topp slukrist til gulv/synlig topp membran ved dørterskel er mindre enn 25 mm.  
Det er påvist avvik i fallforhold til sluk i forhold til krav i forskrift på byggetidspunktet.  
Det er avvik:  
Gulvet er tilnærmet flatt. Det er lokalt fall til sluk. Fall er ikke tilfredsstillende, men badet fungerer med dette avviket. Slitte og misfargede fuger er registrert.

- Det er viktig å merke seg at levetiden til en membran varierer basert på kvalitet, installasjon og bruk. Eldre membraner kan bli sprø og sprekke opp, noe som fører til at de mister sin vanntettende funksjon. Dette kan resultere i vannlekkasjer gjennom vegger og gulv og fuktskader.

Det kan generelt ikke gis garanti for flislagte flater, da membran ikke kan kontrolleres. Det anbefales ytterligere undersøkelser.

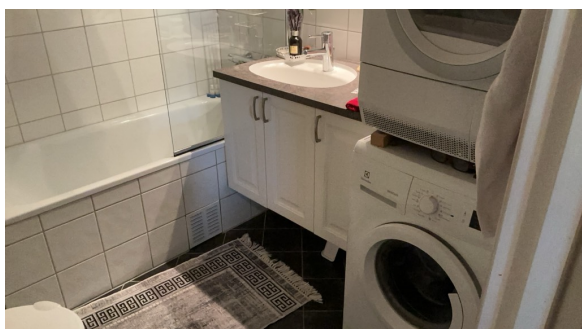
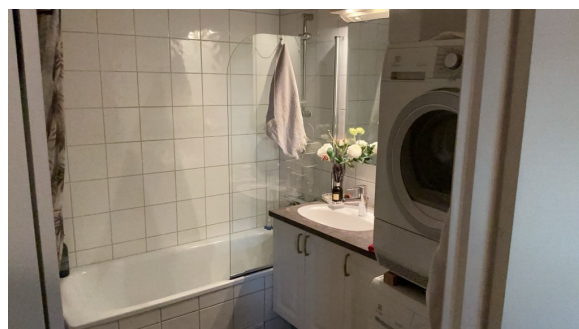
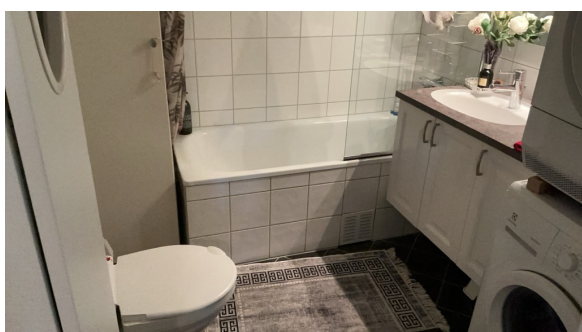
### **TE 1** Sanitærutstyr og innredning

Baderomsinnredning med profilerte fronter. Benkeplater i laminat med nedfelt servant. Ett-greps blandebatteri. Speil over. Gulvmontert toalett. Integrert badekar med glassdør/vegg. Opplegg/plass til vaskemaskin.

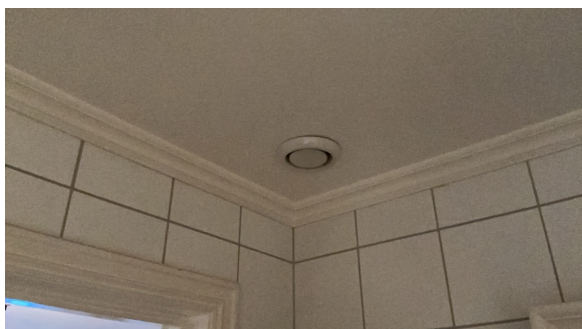
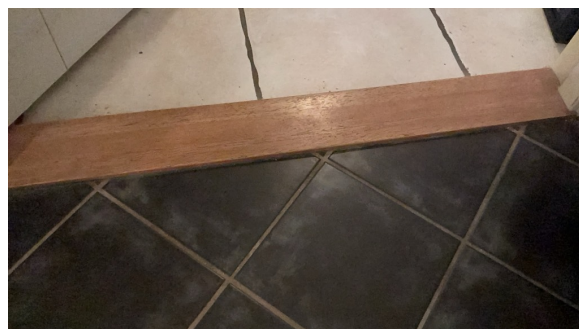
### ! TG 1 Ventilasjon

Mekanisk avtrekk. Tilluft i dør.

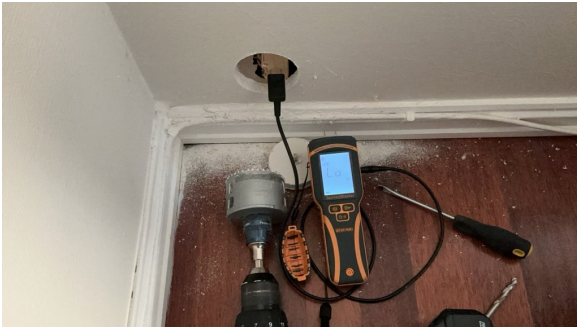
### ! TG 0 Tilliggende konstruksjoner våtrom

Hulltaking er foretatt og det er ikke påvist unormale forhold.

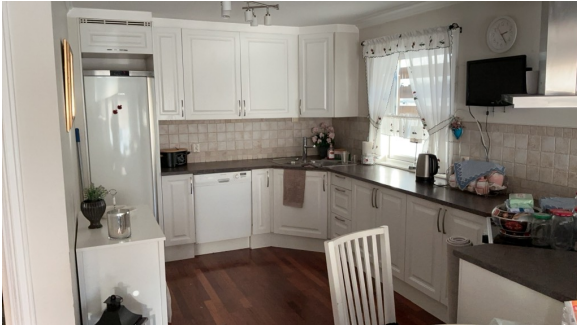
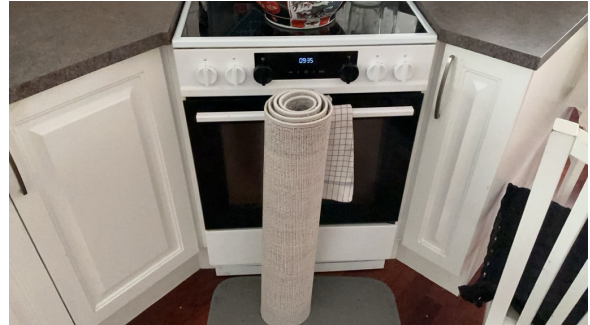
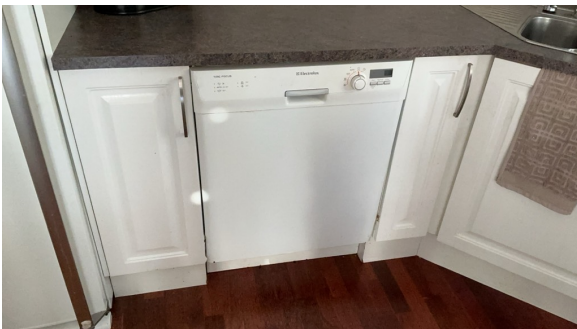
## TG 1 Overflater og innredning

Kjøkkeninnredning med malte profilerte fronter. Benkeplatert i laminat med nedfelt oppvaskkum i rustfritt stål. Ett- greps blandeblender. Avsatt plass til komfyr, oppvaskmaskin og kjøl/frys. Det er normalt at innredninger og fronter kan være/er utsatt for slitasje. Det kan derfor være enkelte skader/slitasjer som betraktes som mindre overflateskader. Slike skader blir derfor ikke spesifisert, vurdert eller bemerket.

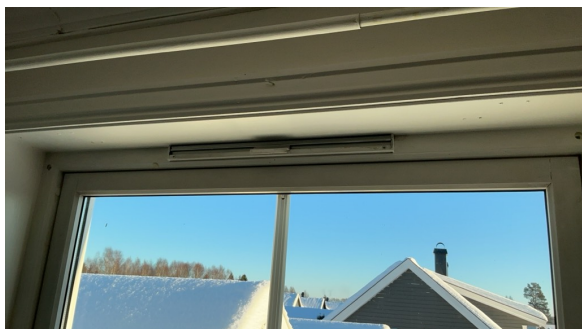
! **Tekniske installasjoner > Ventilasjon** [Gå til side](#)  
Det er avvik:  
Ventilasjonen i boligen tilfredsstiller ikke dagens krav til klima og miljø. Boligen fungerer med dette avviket, men det bør vurderes energibesparende tiltak.

Ventileringen er ikke i henhold til dagens krav. Tiltak må vurderes ut fra bruk/behov.

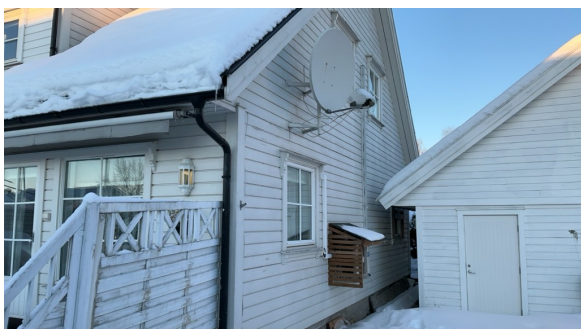
## TG 1 Grunnmur og fundamenter

Grunnmur er utført i støpt betong. Snø gjør at inspeksjonen er begrenset og ytterligere undersøkelser anbefales når eiendommen er snøfri.

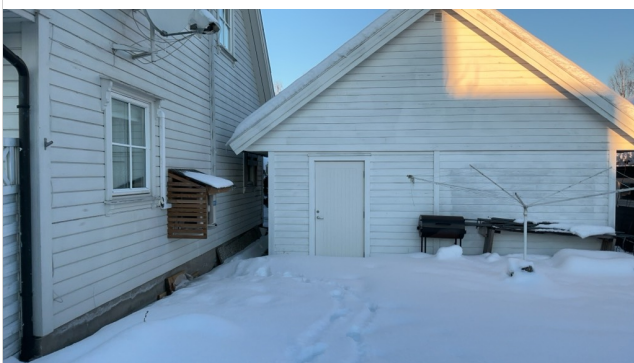
## Garasje

Bygningen har vedlikeholdsbehov.

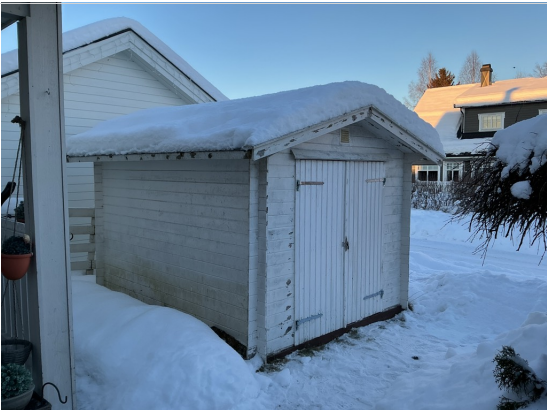
## Bod

Bygningen har vedlikeholdsbehov. .
