Munkerekkveien 50, 3128 NØTTERØY

**Velholdt familiehjem med kort vei  
til det meste | Sjøutsikt | Stor  
solrik terrasse og hage**

| Tilstandsrapport ..... | 53 |

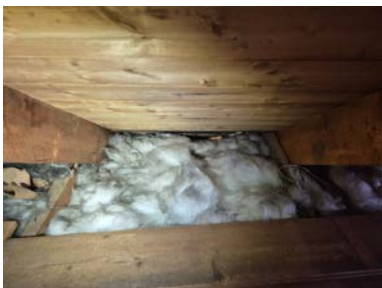
Tettet igjen for luftespalte.

Det anbefales å montere en ny, tettere loftluke med pakninger for å redusere varmetap og forhindre kondensproblemer.

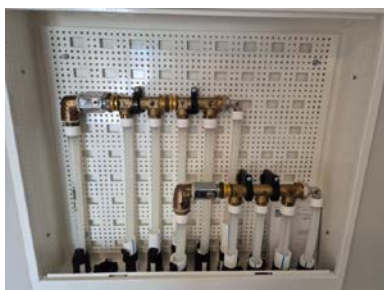
Rørskap til bad i 2. etg.

- Overvåk tilstanden jevnlig. For å få tilstandsgrad 0 eller 1 må røranlegget skiftes ut, men tidspunktet for når dette er nødvendig er vanskelig å si noe om. Ved renovering, påse at røranlegget dokumenteres av fagperson.
