# Tilstandsrapport

Enebolig

Østre Gjesåsveg 612, 2280 GJESÅSEN

Befaringsdato: 23.05.2025

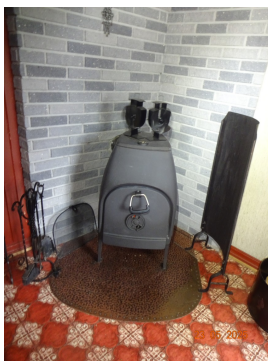
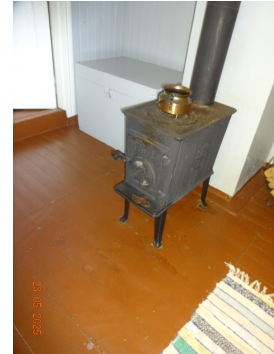
- Tidspunkt for piperehabilitering nærmer seg.

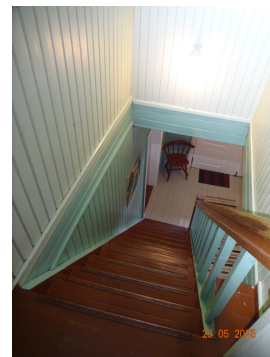
- Håndløper bør monteres, men det var ikke krav på byggetidspunktet.
- Det er ikke krav om utbedring av åpninger opp til dagens krav.
