Østre Gjesåsveg 612, 2280 GJESÅSEN

**Svært idyllisk småbruk like ved Gjesåssjøen! Sjarmerende enebolig fra ca. 1800, låve, veksthus, stabbur og nydelig hage.**

Befaringsdato: 23.05.2025

# Tilstandsrapport

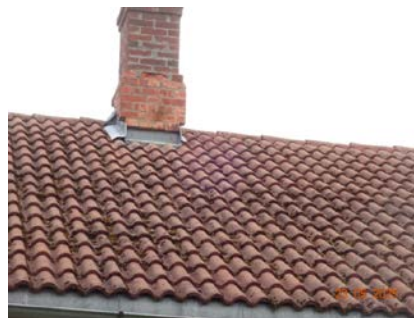
- Lokal utbedring må utføres.
- Tidspunkt for utskiftning av taktekking nærmer seg.
- Tidspunkt for utskiftning av undertak nærmer seg.
- Overvåk tilstanden jevnlig. For å få tilstandsgrad 0 eller 1 må tekkingen skiftes ut, men tidspunktet for når dette er nødvendig er vanskelig å si noe om.
- Når taktekking og undertak begynner å bli gamle, øker risikoen for lekkasjer, noe som kan føre til omfattende og kostbare reparasjoner av underliggende konstruksjoner dersom en ikke foretar tiltak på konstruksjonene før dette oppstår.

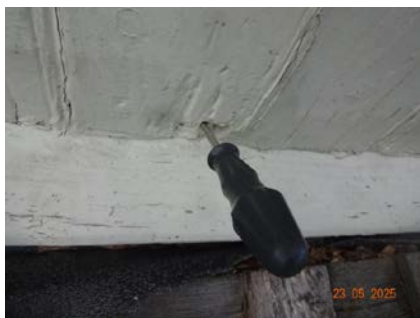
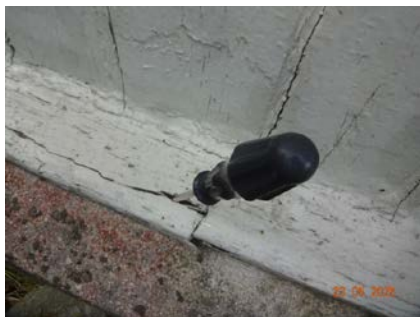
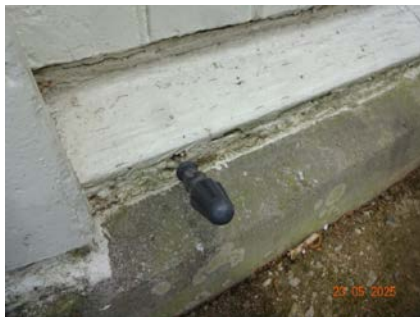
- Det er ingen eller liten lufting i nedre kant av kledning mot grunnmur.
- Det er påvist spredte råteskader i bordkledningen.

Påvist råteskader i sålebank.

Svertesopp på utvendig panel. Behov for vedlikehold av panel.  
Eier opplyser: Råteskade i laftet tømmer under vindu på sørvegg.  
Konferer med eier om dette.

- Det bør foretas tiltak for å bedre lufting av kledningen.
- Uten tilstrekkelig lufting bak bordkledningen kan fuktighet som trenger inn bak bordene eller gjennom veggen innenfra ikke tørke opp. Dette skaper ideelle forhold for råtesopp og muggvekst.
- Råteskadet trekledning må skiftes ut.
- Råteskader i bordkledningen kan fortsette å utvikle seg både i tillegg til bordkledning og til bakenforliggende veggkonstruksjon, dersom en ikke foretar tiltak.

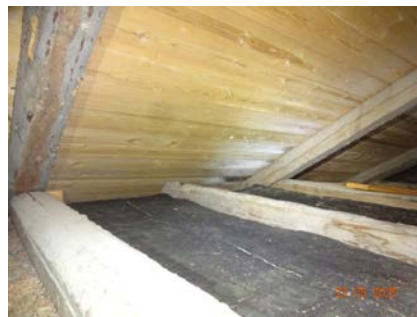
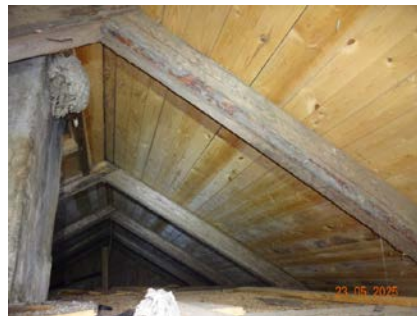
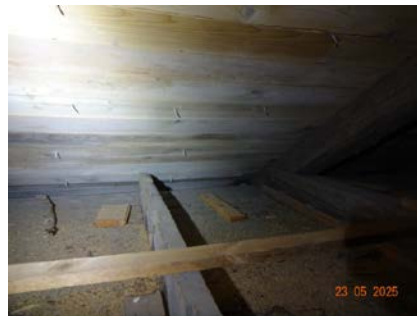
Det er påvist svertesopp i gesims og råteskade i gavlkors mot øst. Se bilde.

Enkelte synlige fuktmerker i undertak ved raft. Anbefaler ytterligere undersøkelser.

Anbefaler ytterligere undersøkelser.

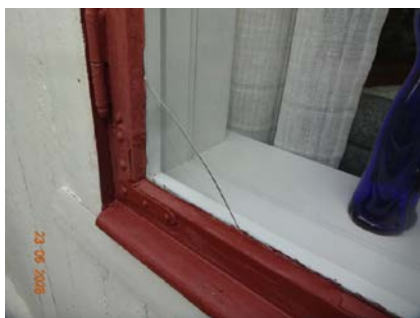
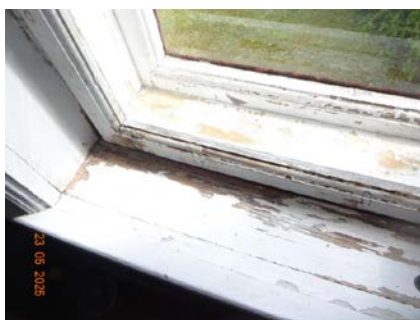
- Karmene i vinduer er slitte og det er sprekker i trevirket.
- Det er påvist andre avvik:

Det er påvist sprekk i flere vindusglass.

- Det må foretas tiltak for å lukke avviket.
- Det må påregnes noe vedlikehold og at enkelte vinduer må skiftes ut.

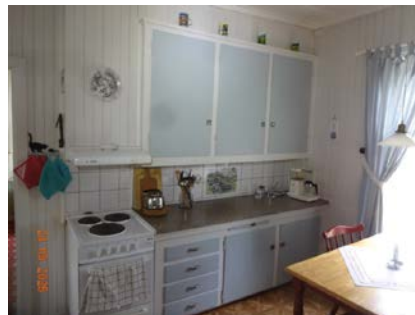
Eldre innredning. Ukjent alder.  
Kjøkkeninnredning med laminert benkeplate, over og underskap, skuffer, fliser i benkerygg, glatte fronter, to rustfrie kummer og togreps blandeblender.

- Det er påregnelig med utskiftning/utbedringer av kjøkkeninnredningen.
