# Tilstandsrapport

📍 Elgvegen 11 A, 2406 ELVERUM

# gnr. 13, bnr. 338

Rapportdato: 24.11.2023

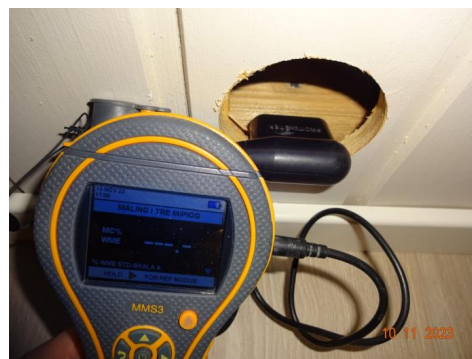
#### ! TG 1 Tilliggende konstruksjoner våtrom

Hulltaking er foretatt nederst på delevegg mot våtsonen. Ved bruk av fuktmåler ble det ikke registrert unormale verdier.

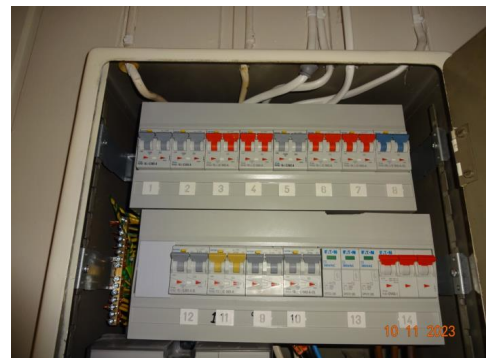
## Inntak og sikringsskap

9. Er det tegn på at kabelinnføringer og hull i inntak og sikringsskap ikke er tette, så langt dette er mulig å sjekke uten å fjerne kapslinger?  
**Nei**
10. Finnes det kursfortegnelse, og er den i samsvar med antall sikringer?  
**Ja**
11. Foreta en helhetsvurdering av det elektriske anlegget, dets alder, allmenne tilstand og fare for liv og helse. Bør det elektriske anlegget ha en utvidet el-kontroll?  
**Nei**
