Elgvegen 11A, 2406 ELVERUM

**Hyggelig 1/2-part av tomannsbolig  
med attraktiv beliggenhet - 3  
soverom - Arealeffektiv -  
Dobbeltgarasje**

# Andelsnummer 10

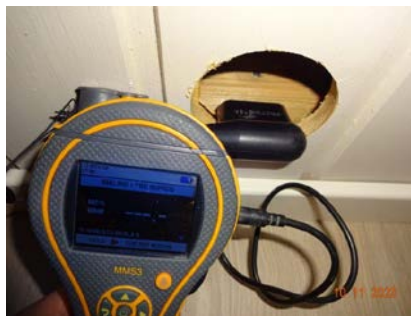
#### TG 1 Tilliggende konstruksjoner våtrom

Hulltaking er foretatt nederst på delevegg mot våtsonen. Ved bruk av fuktmåler ble det ikke registrert unormale verdier.

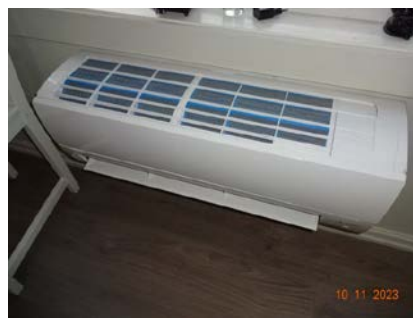
### ! TG 1 Andre VVS-installasjoner

Boligen varmes opp i hovedsak med varmepumpe luft- luft og suppleres med vedfyring.  
Varmekabler i baderomsgulv.

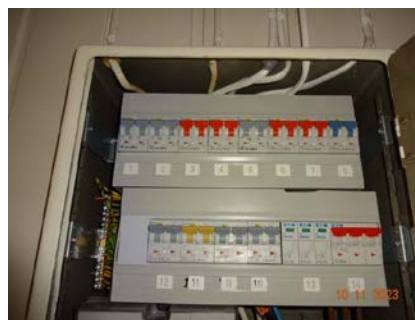
## Inntak og sikringsskap

9. Er det tegn på at kabelinnføringer og hull i inntak og sikringsskap ikke er tette, så langt dette er mulig å sjekke uten å fjerne kapslinger?  
**Nei**
10. Finnes det kursfortegnelse, og er den i samsvar med antall sikringer?  
**Ja**
11. Foreta en helhetsvurdering av det elektriske anlegget, dets alder, allmenne tilstand og fare for liv og helse. Bør det elektriske anlegget ha en utvidet el-kontroll?  
**Nei**
