# Tilstandsrapport

Andelsleilighet

Høgåsveien 58, 1259 OSLO

Befaringsdato: 06.01.2025

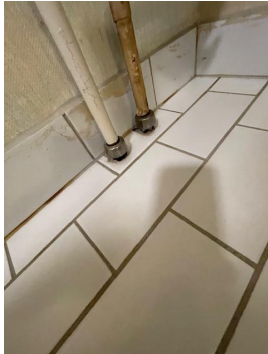
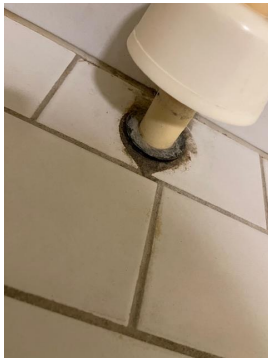
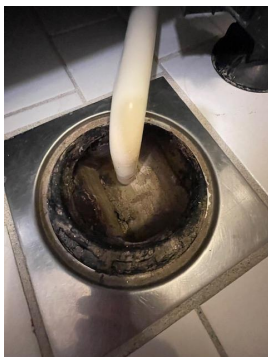
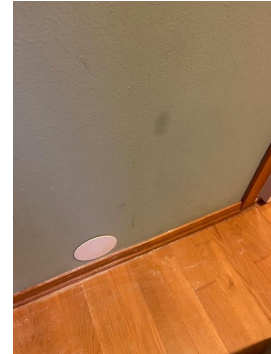
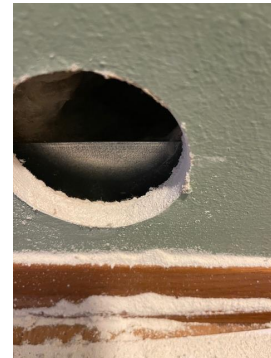
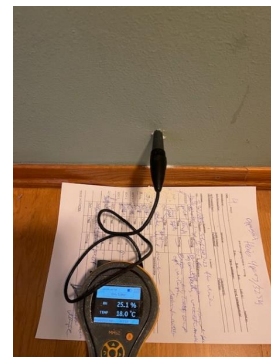
## 4. ETASJE > BAD

Det ble først boret 9 mm hull for plassering av probe for måling av RF (relativ luftfuktighet) Måleresultat: RF 25,1% ved 18 grader celsius.
