# Tilstandsrapport

Enebolig

Huldertun 22, 4638 KRISTIANSAND S

Befaringsdato: 24.04.2025

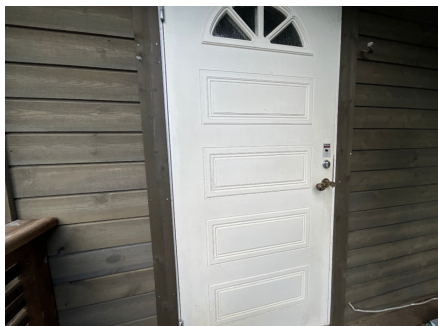
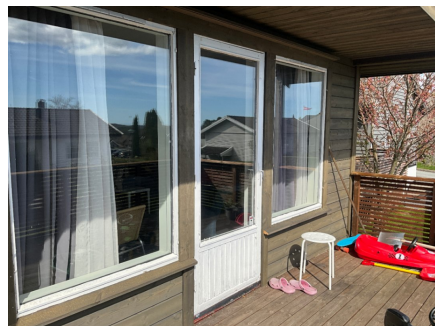
## TG 2 Balkonger, terrasser og rom under balkonger

Veranda med utgang fra stue. Dekke av terrassebord. Rekkverk av tre.

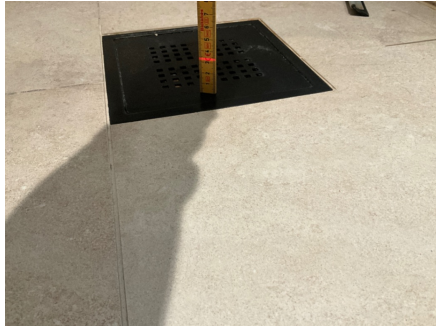
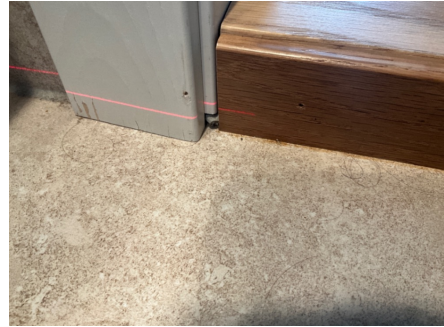
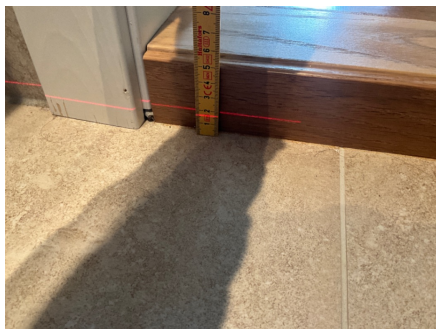
Det er flislagt gulv med elektriske varmekabler. Det er 15 mm. høydeforskjell fra flis ved dør til slukrist. Oppkant ved dør på 15 mm.

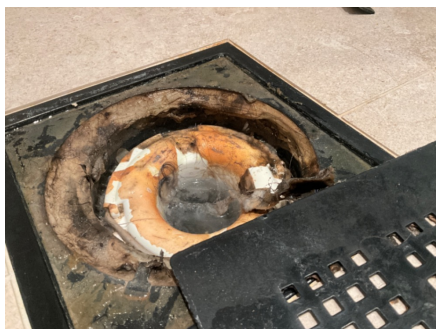
### TG 1 Sluk, membran og tettesjikt

Det er plastsluk og smøremembran med dokumentert utførelse.

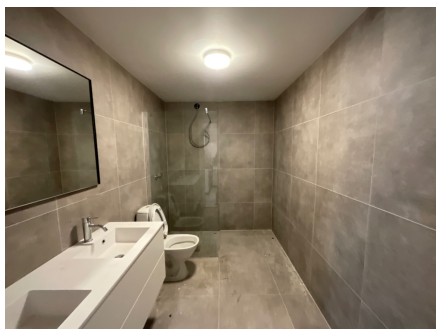
### TG 1 Overflater Gulv

Det er flislagt gulv med elektriske varmekabler. Det er ca 30 mm. høydeforskjell fra flis ved dør til slukrist. Oppkant ved dør på 15 mm.

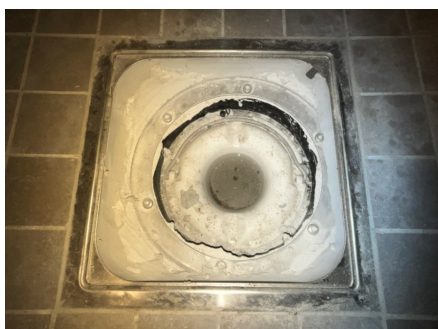
### TG 1 Sluk, membran og tettesjikt

Det er plastsluk og smøremembran med dokumentert utførelse.

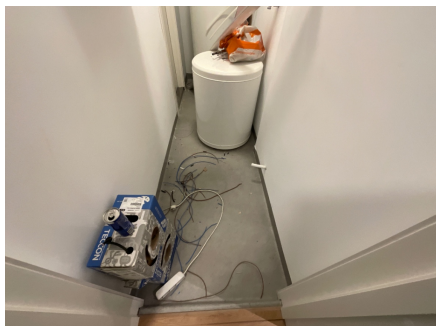
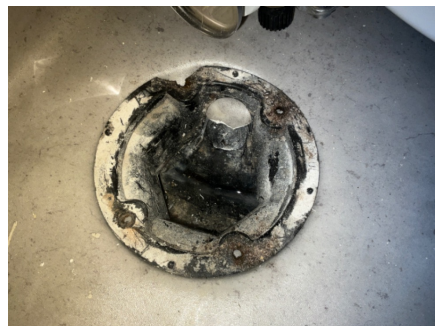
### TG 2 Vannledninger

Eldre sluk i gulvet. Anbefaler å feste slukmansjett.
