Sørskogvegen 44, 4364 Sirevåg

**Nyere og innholdsrik enebolig  
3 mål tomt i landlige omgivelser.  
Stor garasje + ekstern garasje!**

| Tilstandsrapport ..... | 60 |

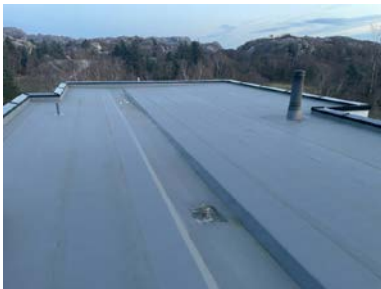
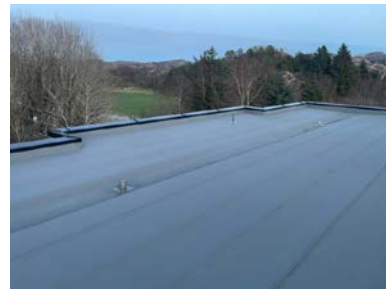
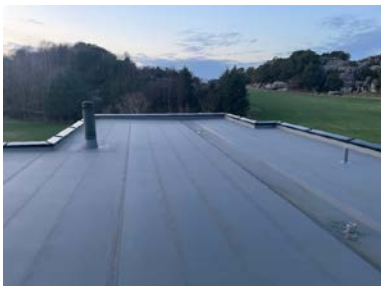
Taktekkingen er av pvc-duk. Taket er besiktiget fra taknivå.

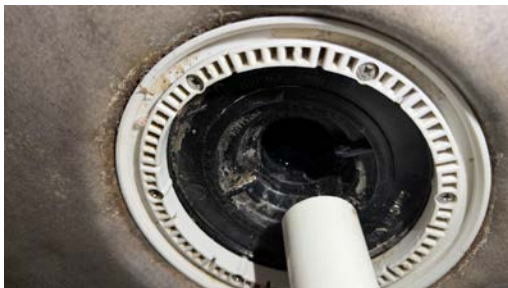
Forholdet bør vurderes nærmere av fagperson. Ved rehabilitering anbefales korrekt føring av belegg under klemring for å sikre tett løsning.

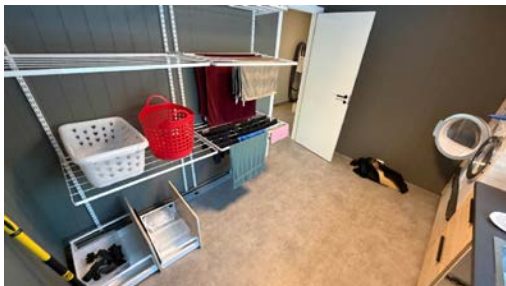
Tiltak kan normalt utføres ved å heve oppbrettet membran ved dørterskel slik at minimumshøyde. Eventuelt montere vann sensor som pre akseptert løsning.

Dette forutsetter at øvrig membranoppbygning er tilfredsstillende.

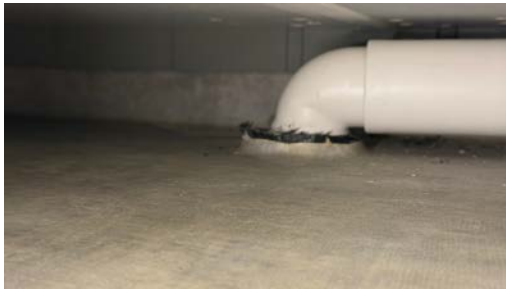
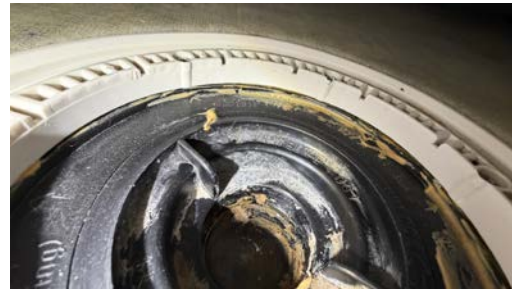
Forholdet bør vurderes nærmere av fagperson. Ved rehabilitering anbefales korrekt føring av belegg under klemring for å sikre tett løsning.

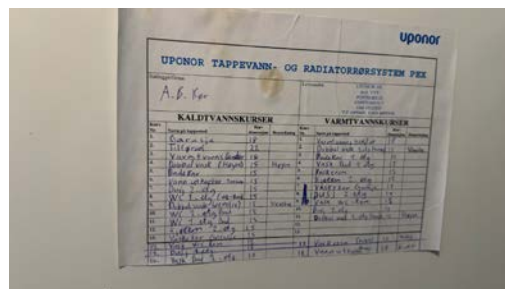
## TG 1 Vannledninger

Innvendige vannledninger er av plast (rør i rør). Det er besiktiget i rørskap.

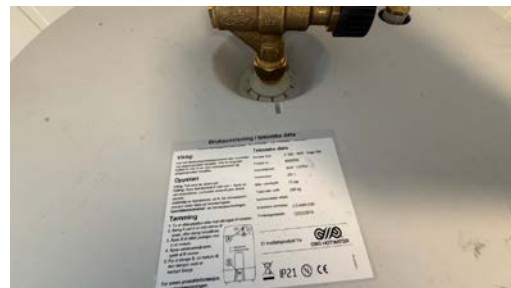
## TG 1 Varmtvannstank

Varmtvannstanken er på ca. 300 liter.
