# Velkommen!

**Gnr./bnr.** Gnr. 6, bnr. 65  
**Oppdragsnr.:** 1204260057

**Salgsobjekt:** Enebolig  
**Eierform:** Eiet  
**Byggeår:** 1958  
**BRA-i/BRA Total** 253/290 kvm  
**Tomtstr.:** 1439.2 kvm  
**Soverom:** 4

# Tilstandsrapport

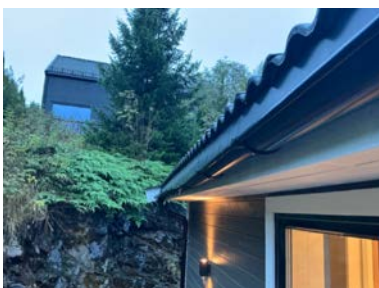
- Det er avvik:
  - Det er registrert noen deformasjoner/skader i elementer.
  - Det mangler snøfangere på taket.

Nedbøying i takrenne.

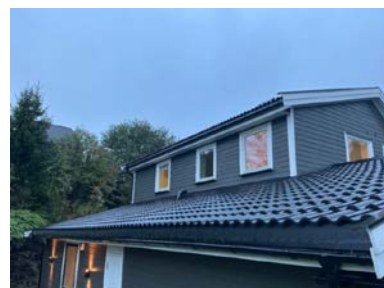
Der snøfangere ikke er montert, kan snø og is rase ned, noe som utgjør en risiko for personer og gjenstander nedenfor. Dette må monteres etter gjeldende krav da tekkingen ble lagt.

Mangler snøfanger.

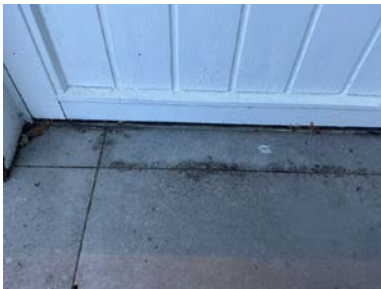
- Det er registrert avvik i den ytre tettingen/vannavledning rundt enkelte dører.

Avvik kan øke muligheten for at vann trenger inn i veggkonstruksjonen, noe som over tid kan gi fuktrelaterede skader.

Mangler beslag.

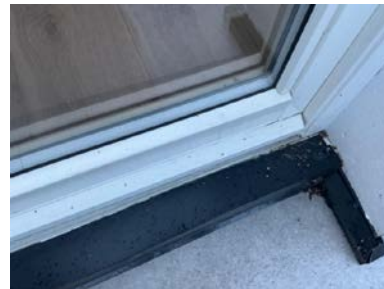
Beslag er ikke riktig montert.

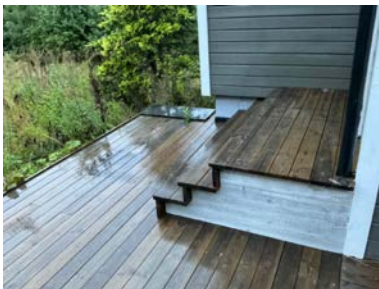
Mangler rekkverk

Tiltak: Det bør etableres forskriftsmessig fallsikring på terrasser i 1. etasje. Beslag og overganger bør utbedres for å hindre vanninntrengning. Terrasser bør gjennomgås av fagkyndig for vurdering av skjevheter og ufagmessig utførelse, med påfølgende utbedringer der det anses nødvendig.

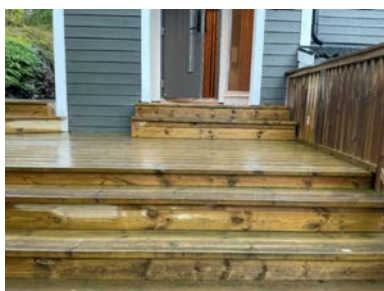
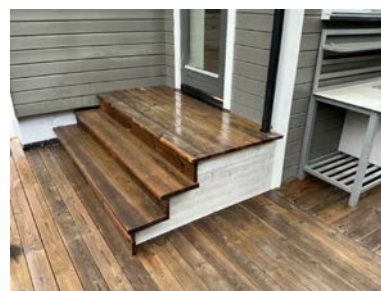
Utvendige trapper i trekonstruksjon.

Tiltak: Trappene må påregnes utbedres slik at trinnene får jevn høyde og det må etableres håndløper på begge sider.

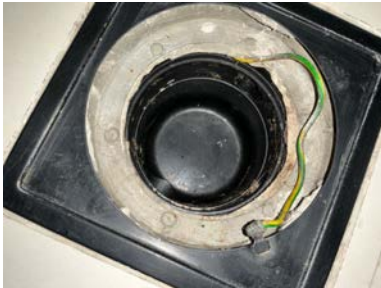
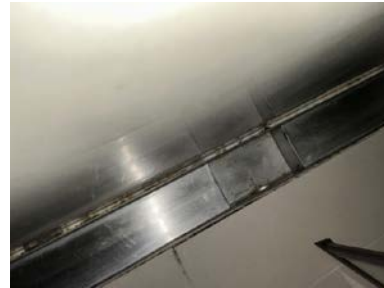
- Membranen og sluk er ikke dokumentert som kompatibelt med hverandre.

Overgangen mellom sluk og membran har ofte større risiko for utettheter dersom disse ikke er kompatible med hverandre.

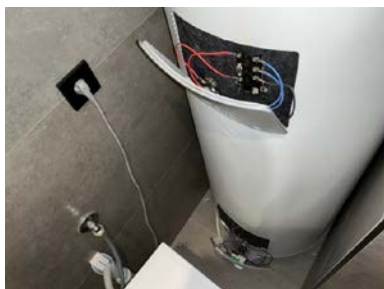
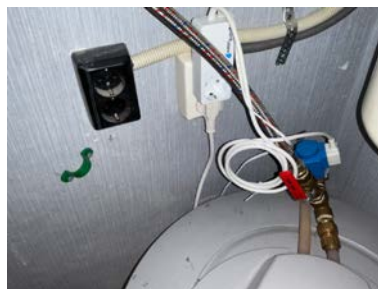
Konsekvens og tiltak: Manglende deksler og uforsvarlig tilkobling innebærer risiko for elektrisk støt og brannfare. Forholdene bør utbedres av autorisert elektroinstallatør, og anlegget bør gjennomgås med tanke på dokumentasjon og samsvar med gjeldende forskriftskrav.

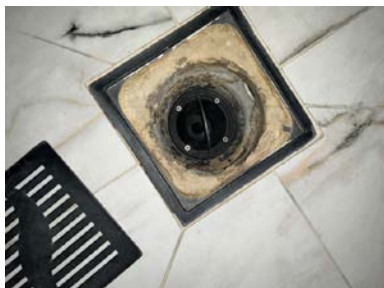
Mangler jording i sluk.
