# Tilstandsrapport

Fritidsbolig

Blestølvegen 120, 3623 LAMPELAND

Befaringsdato: 06.03.2025

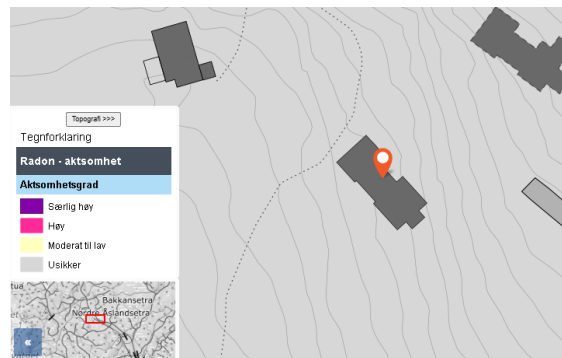
Bygget er opplyst utført med radonsperre, ferdigattest foreligger og utbygger har gjennom søknad om ferdigattest bekreftet at alle kontrollerklæringer foreligger og at bygget er oppført iht gitte tillatelser og gjeldende forskrifter.

Hytten ligger i et området med usikker aktsomhet for radon.

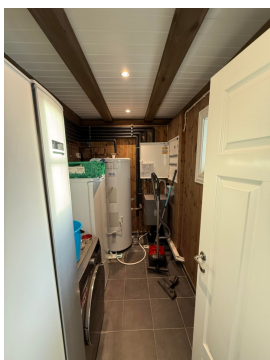
Veggene er kledd med panel, og taket har trepanel. Gulvet er flislagt. Rommet har sluk, og det er målt en høydeforskjell på ca. 30 mm fra dørterskel til toppen av slukristen.

Rommet er ikke vurdert som et våtrom

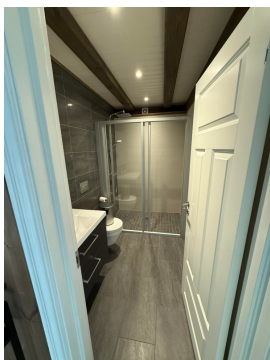
Bilde av bad mot bod.

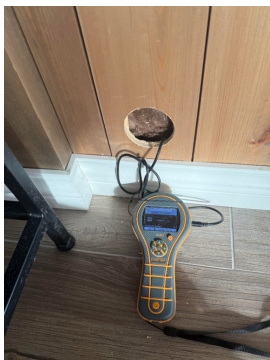
Hulltaking er foretatt uten å påvise unormale forhold. Hulltaking er foretatt ved/i gangen. Fuktkvotemåling (vekt%) i konstruksjonen ble målt til 0.

Hulltaking bør, så langt det er mulig, utføres på steder med høyest sannsynlighet for fuktskader, vanligvis i dusjonen, hvor fuktbelastningen er størst.

I dette badet er dusjonen plassert mot en yttervegg og en vegg som grenser til et tilstøtende våtrom samt en bod med flere vanninstallasjoner. På grunn av denne plasseringen ble hulltaking utført fra gangen.

Det er viktig å være oppmerksom på at gangen er et mindre sannsynlig sted for å avdekke eventuelle fuktskader.

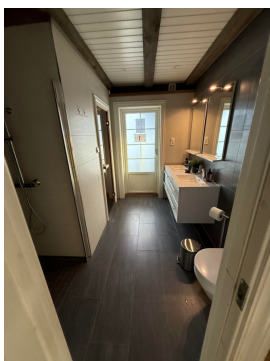
Bilde av badet med badstue

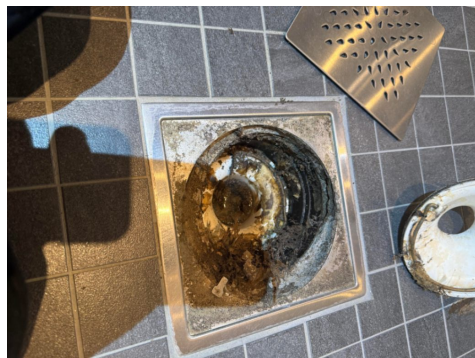
## TG 1 Sluk, membran og tettesjikt

Det er plastsluk og smøremembran med dokumentert utførelse. (Ferdigattest)

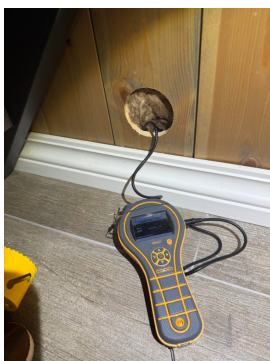
### ! TG 0 Tilliggende konstruksjoner våtrom

Hulltaking er foretatt uten å påvise unormale forhold. Hulltaking er foretatt ved/i gang under trappen. Fuktivotemåling (vekt%) i konstruksjonen ble målt til 0.

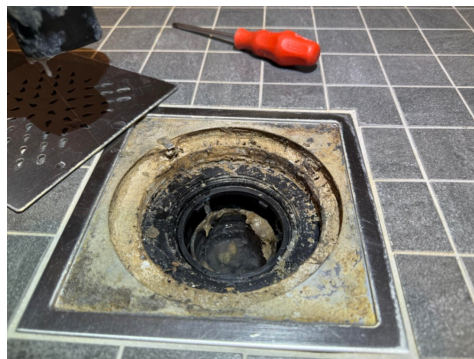
### ! TG 1 Sluk, membran og tettesjikt

Det er plastsluk og smøremembran med dokumentert utførelse. (Ferdigattest)

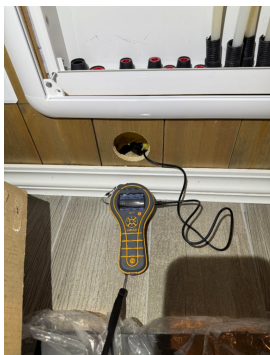
Hulltaking er foretatt uten å påvise unormale forhold. Hulltaking er foretatt ved/i skapet i entréen. Fuktivotemåling (vekt%) i konstruksjonen ble målt til 0.

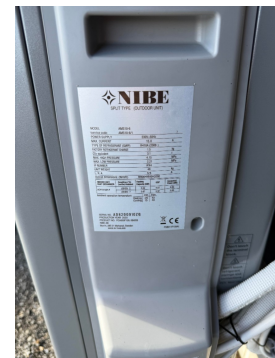
Det er installert luft til vann varmepumpe.

Ifølge mottatt faktura er det gjennomført service på anlegget i oktober 2024.

Bildet av utedelen til varmepumpen.

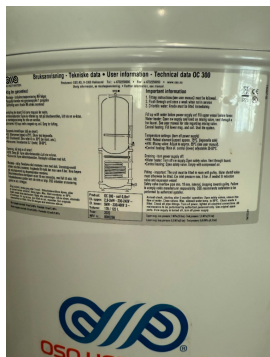
### ! TG 2 Varmtvannstank

Bilde av produktinfo til varmtvannsberederen.
