# Tilstandsrapport

Boligbygg med flere boenheter

Helge Barmans gate 3, 6508 KRISTIANSUND N

Befaringsdato: 06.05.2025

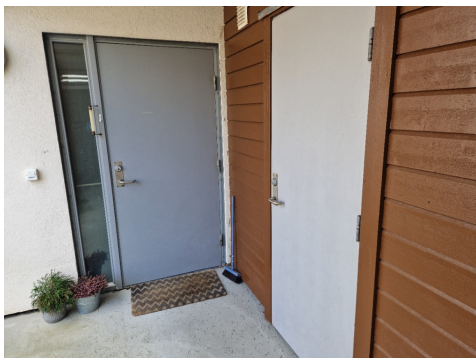
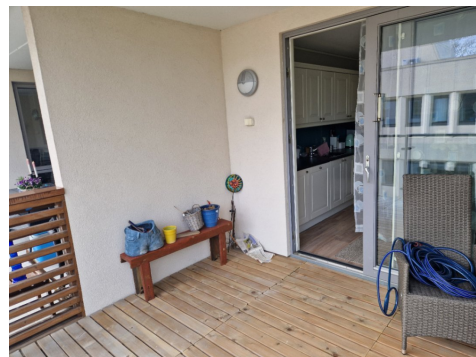
### TG 1 Dører

Leiligheten er utført med malt ytterdør. Fra stue/kjøkkenet er det en heveskyvedør til balkongen.

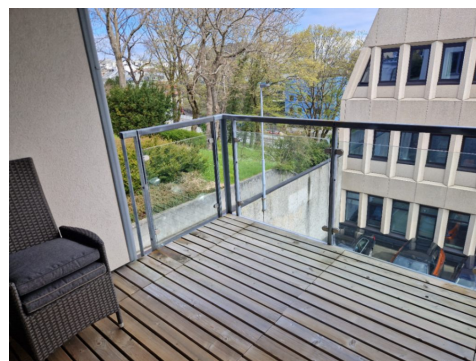
### TG 1 Balkonger, terrasser og rom under balkonger

Det er etablert en balkong på 1 side av leiligheten. Balkongen er utført med betong konstruksjon kledd med terrassebord. Rekkverket er av glass-plater.

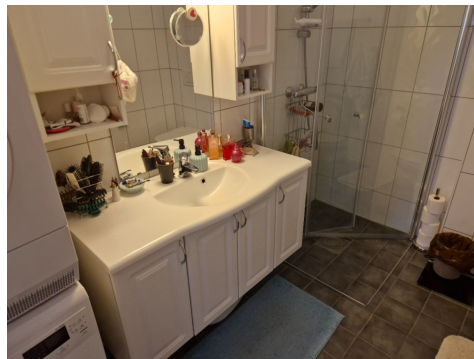
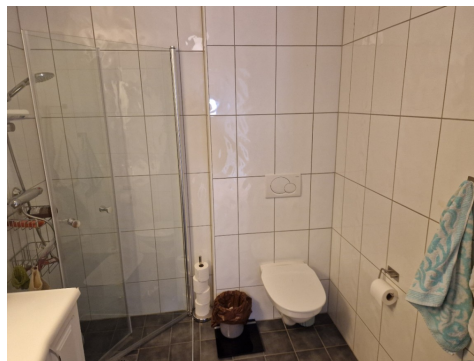
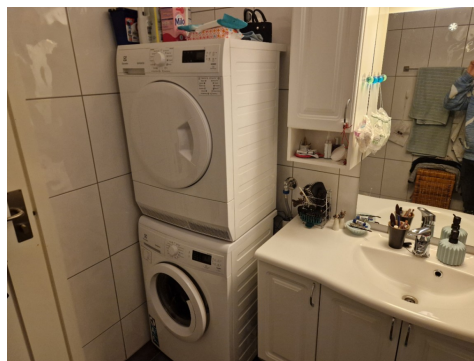
Badet har en hvit baderomsinnredning av skap med profilerte fronter. Den heldekkende servantplaten har ett armatur. Over er det hengt et speil med belysning.

- Veggmontert toalett
- Veggmontert dusj med glassvegger
- Opplegg for vaskemaskin

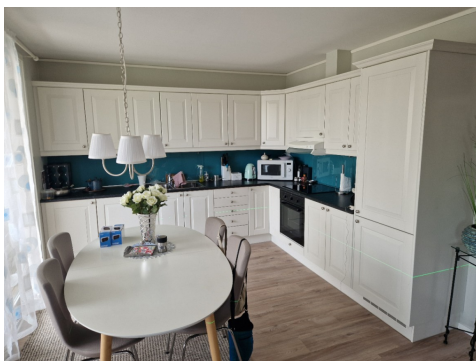
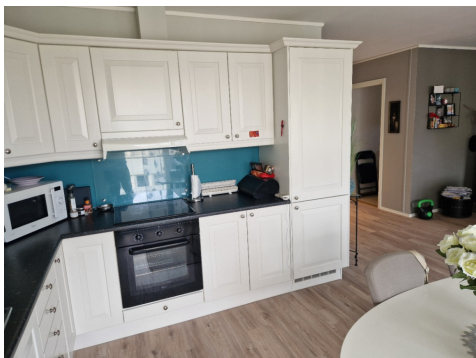
## TG 1 Overflater og innredning

Gulvet er belagt med laminat. Veggene er kledd med malte gips. Det innvendige taket er lagt med malt mur. Kjøkkenet har en hvit kjøkkeninnredning som går over 2 vegger i en «L» form. Innredningen er av skuffer og skap med profilerte fronter. Det er en laminat benkeplate med nedfelt vask og platetopp. Eller er kjøkkenet utstyrt med integrert kjøle/fryseskap, stekeovn oppvaskmaskin. Utstyret er ikke funksjons-testet.

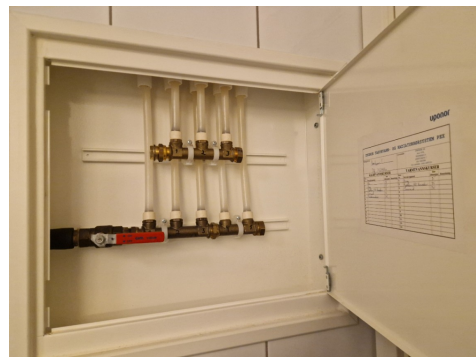
### TG 1 Vannledninger

Innvendige vannledninger er av plast (rør i rør). Det er besiktiget i rørskap.
